La basse vallée du Borrigo

[Communes de Sainte-Agnès et de Menton]

Enquête conduite de mars à mai 2015

ASPONA

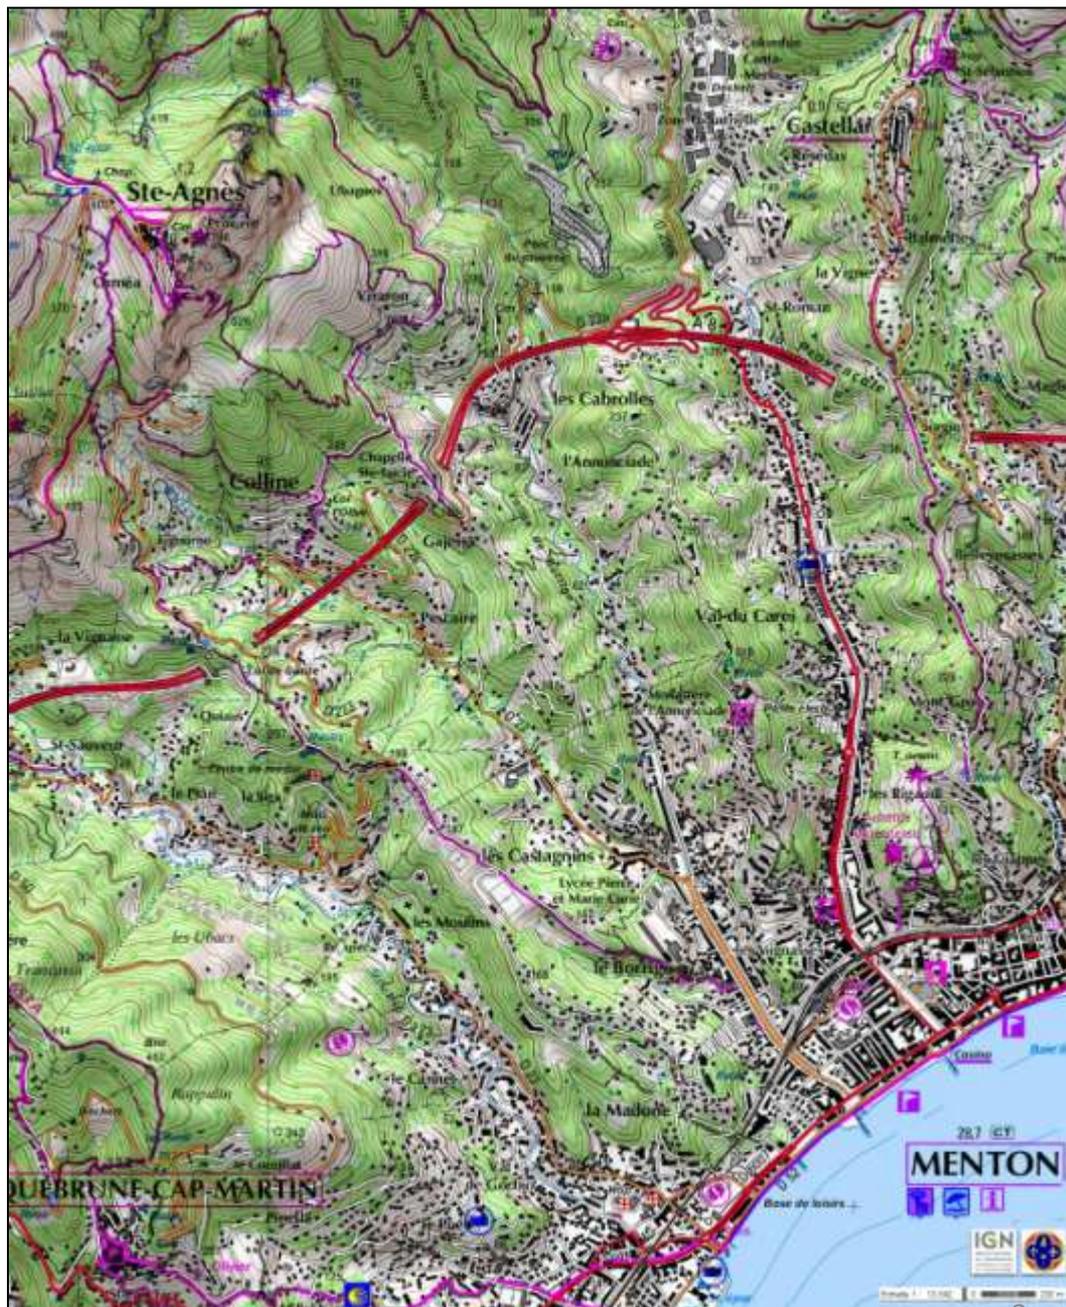
[Cartographie IGN – Pierre Desriaux]

Les observations qui font l'objet de l'enquête débutent au niveau du viaduc de l'Autoroute A8 (tracé en rouge) et progressent le long du Vallon de Cabrolles au tracé sensiblement rectiligne, jusqu'à l'entonnement du torrent sous la couverture routière s'amorçant largement en amont du confluent avec le Vallon des Castagnins [alias Pescaïre], son principal apport

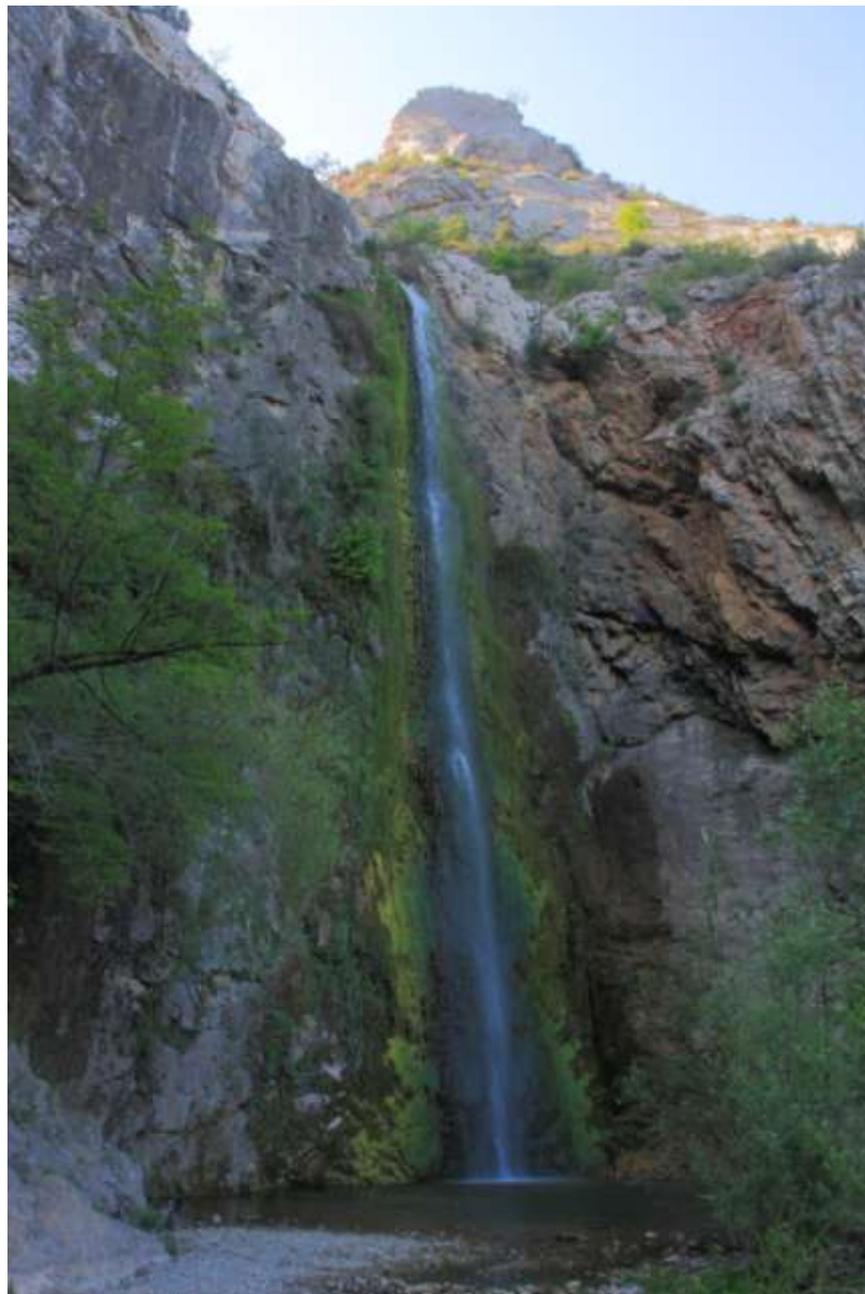
La Cascade du Borrigo

[alt. ~ 350 m]

au fond la pointe du
Siricocca [alt. 1051 m]

La cascade du Borrigo partage le cours du fleuve côtier (~ 8,5 km) en deux biefs d'importance sensiblement égale, la source du Borrigo se situant sur la commune de Sainte Agnès, au pied du Mont Ours (1239 m).

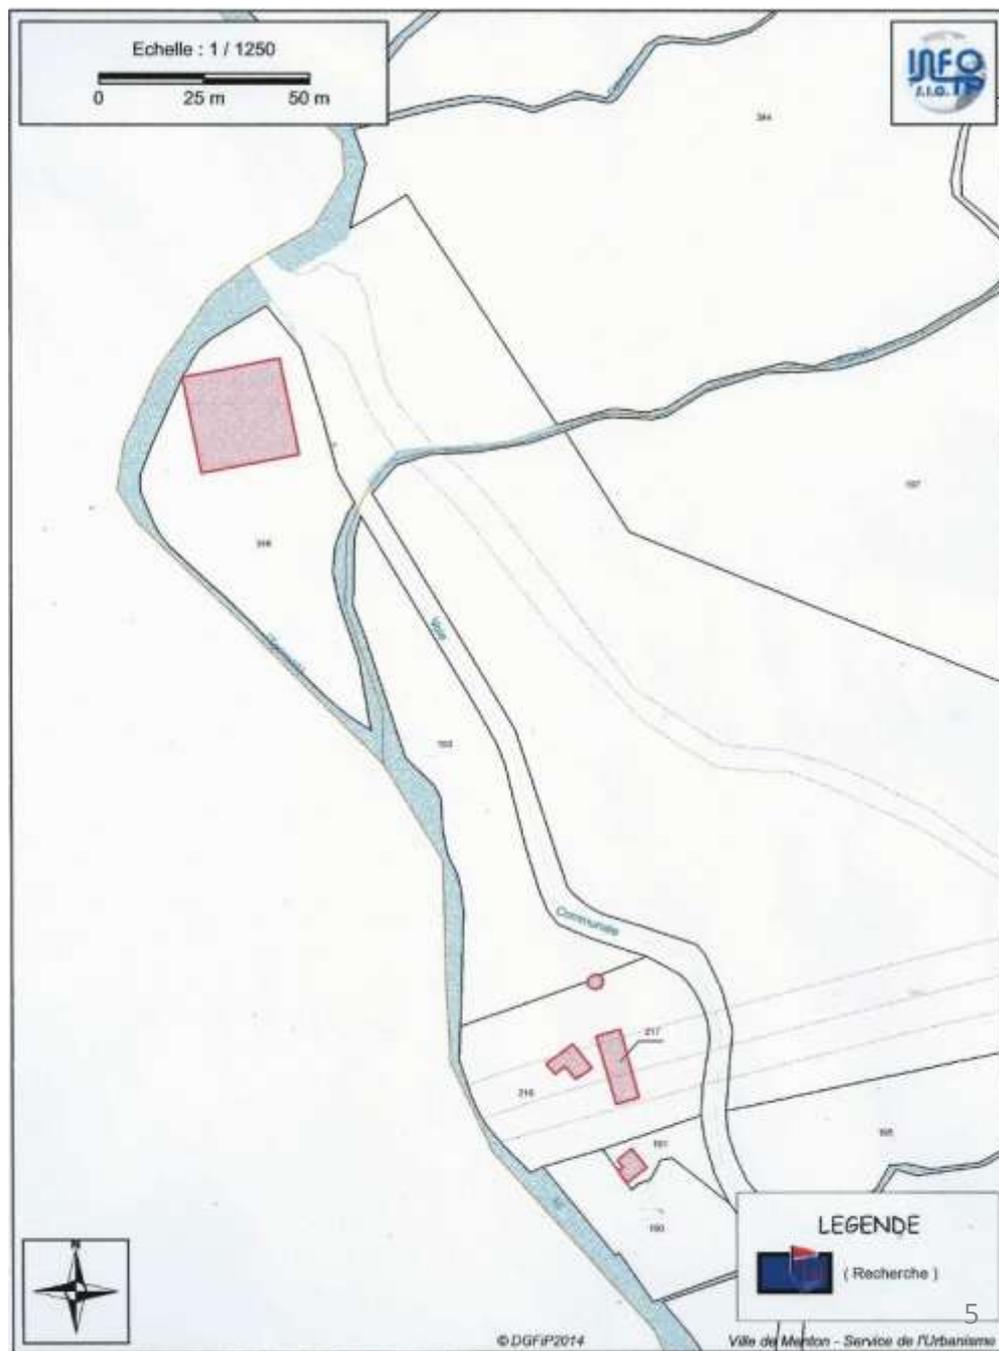
Extrait cadastral n°1

Sur la berge droite du Borrigo
Une entreprise de travaux publics, et d'entreposage, de tri et décharges de déblais, en pleine expansion et extension

[contentieux avec les services de l'État]

Ravin de l'affluent RD comblé

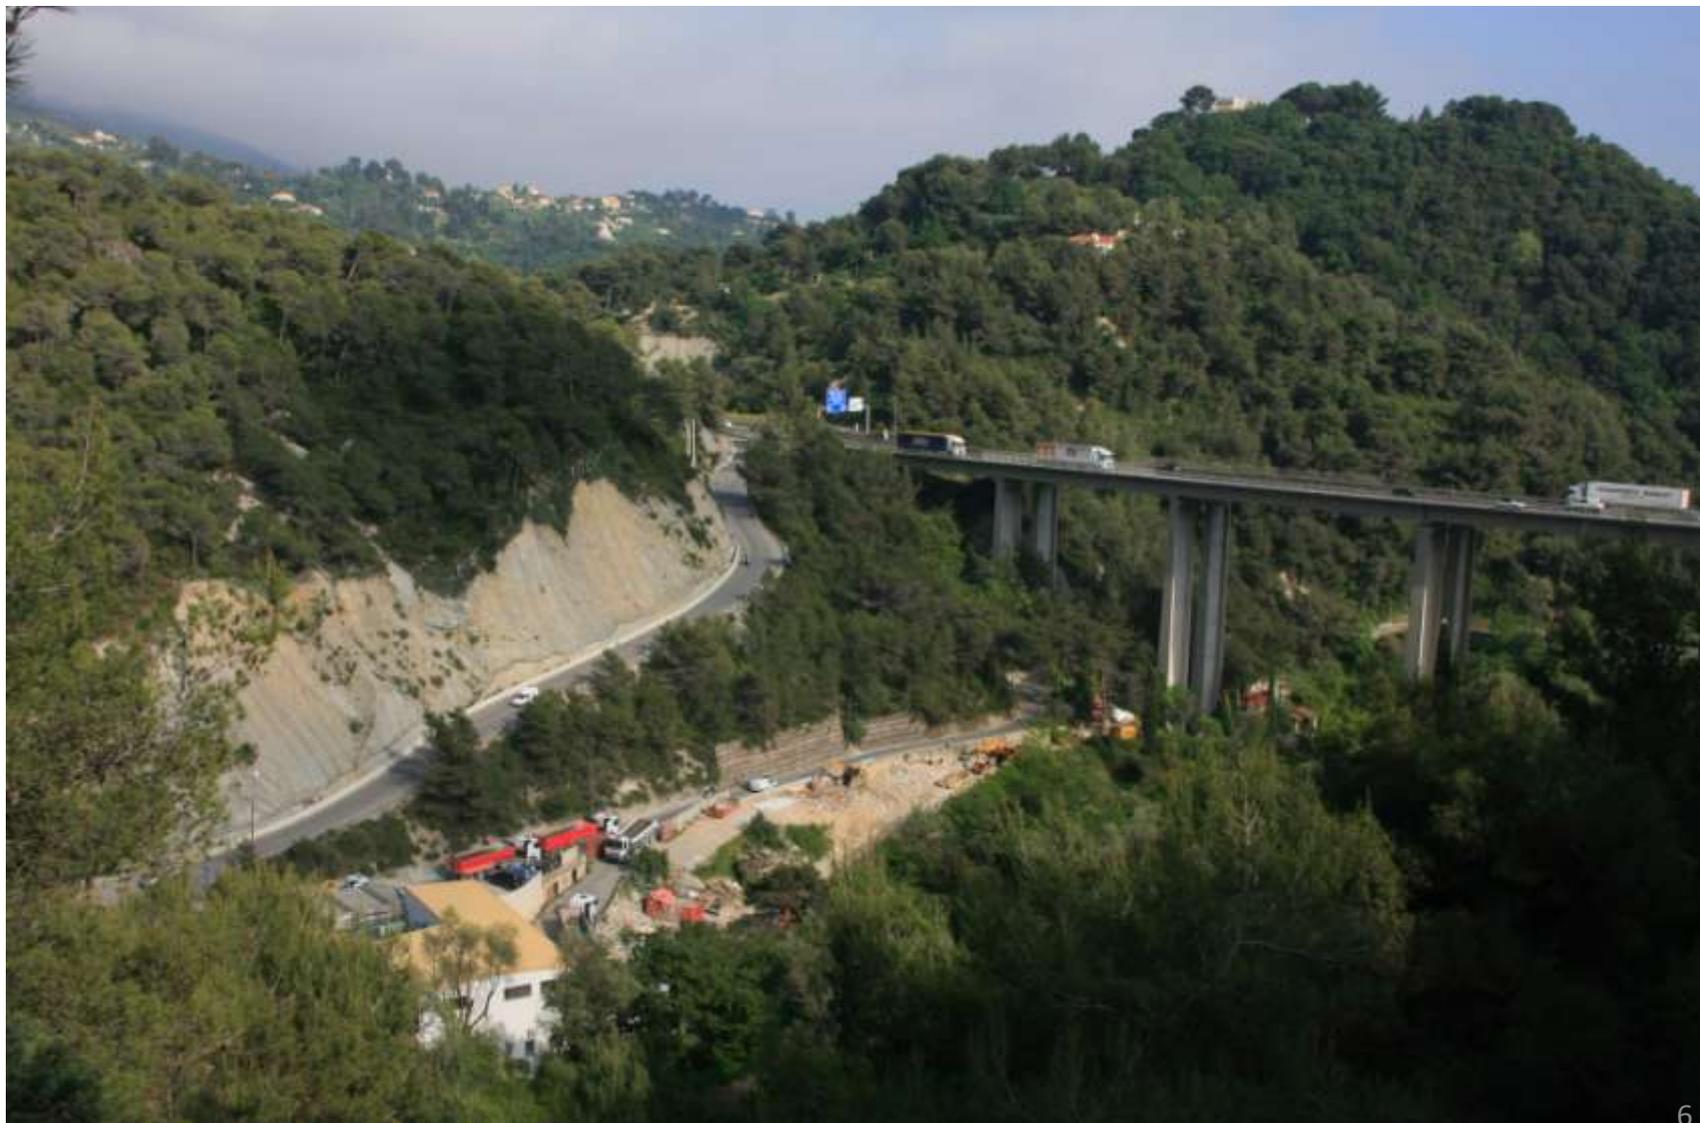
Entreprise de travaux publics BTP de Giovanni

Vue générale partielle [tête amont]

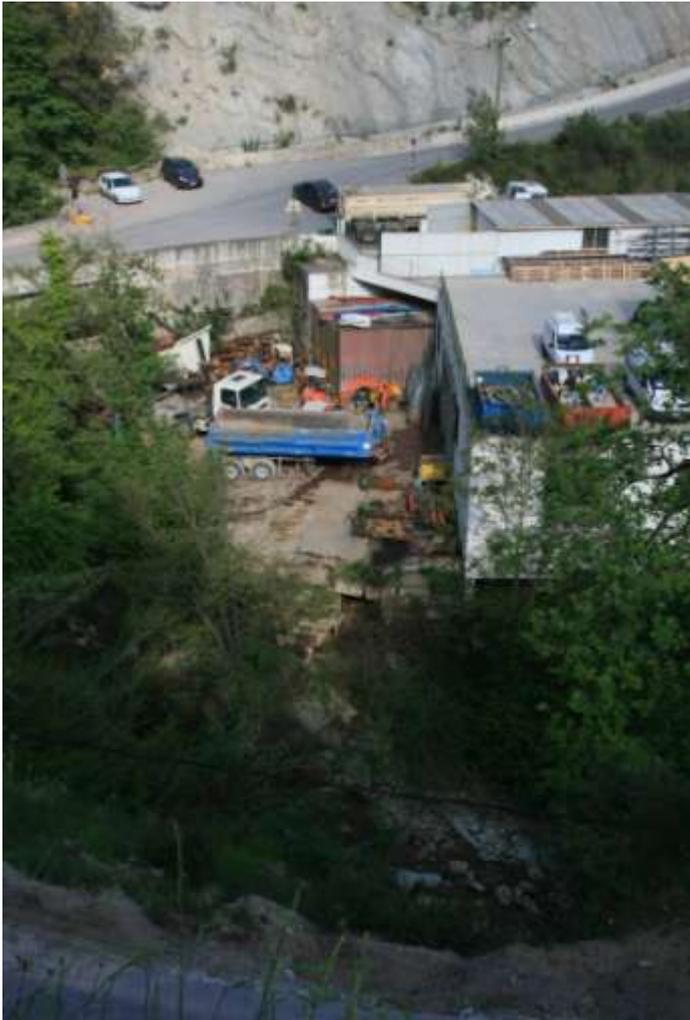
Abords du bâtiment principal

Vue de gauche [façade amont : noter blocs cyclopéens empiétant sur le lit du Borrigo]

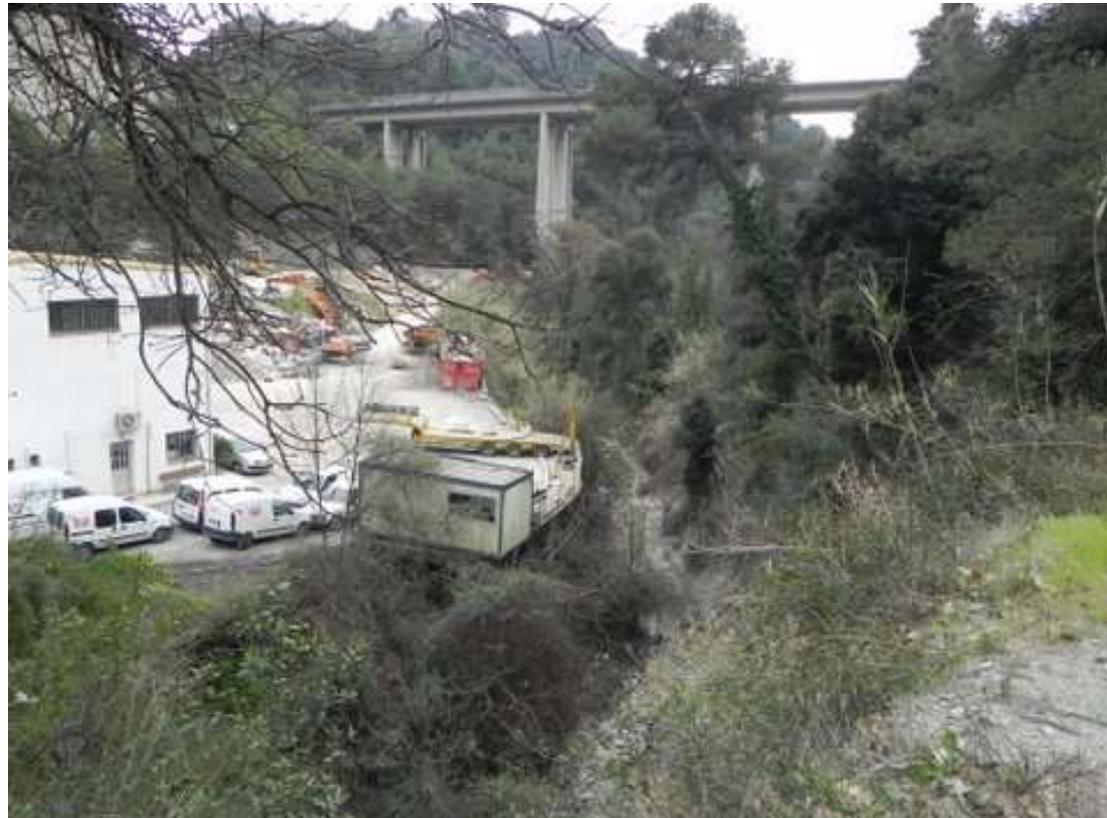
Vue de la rive droite : surplomb de la berge
RG du Borrigo [04.03.2015]

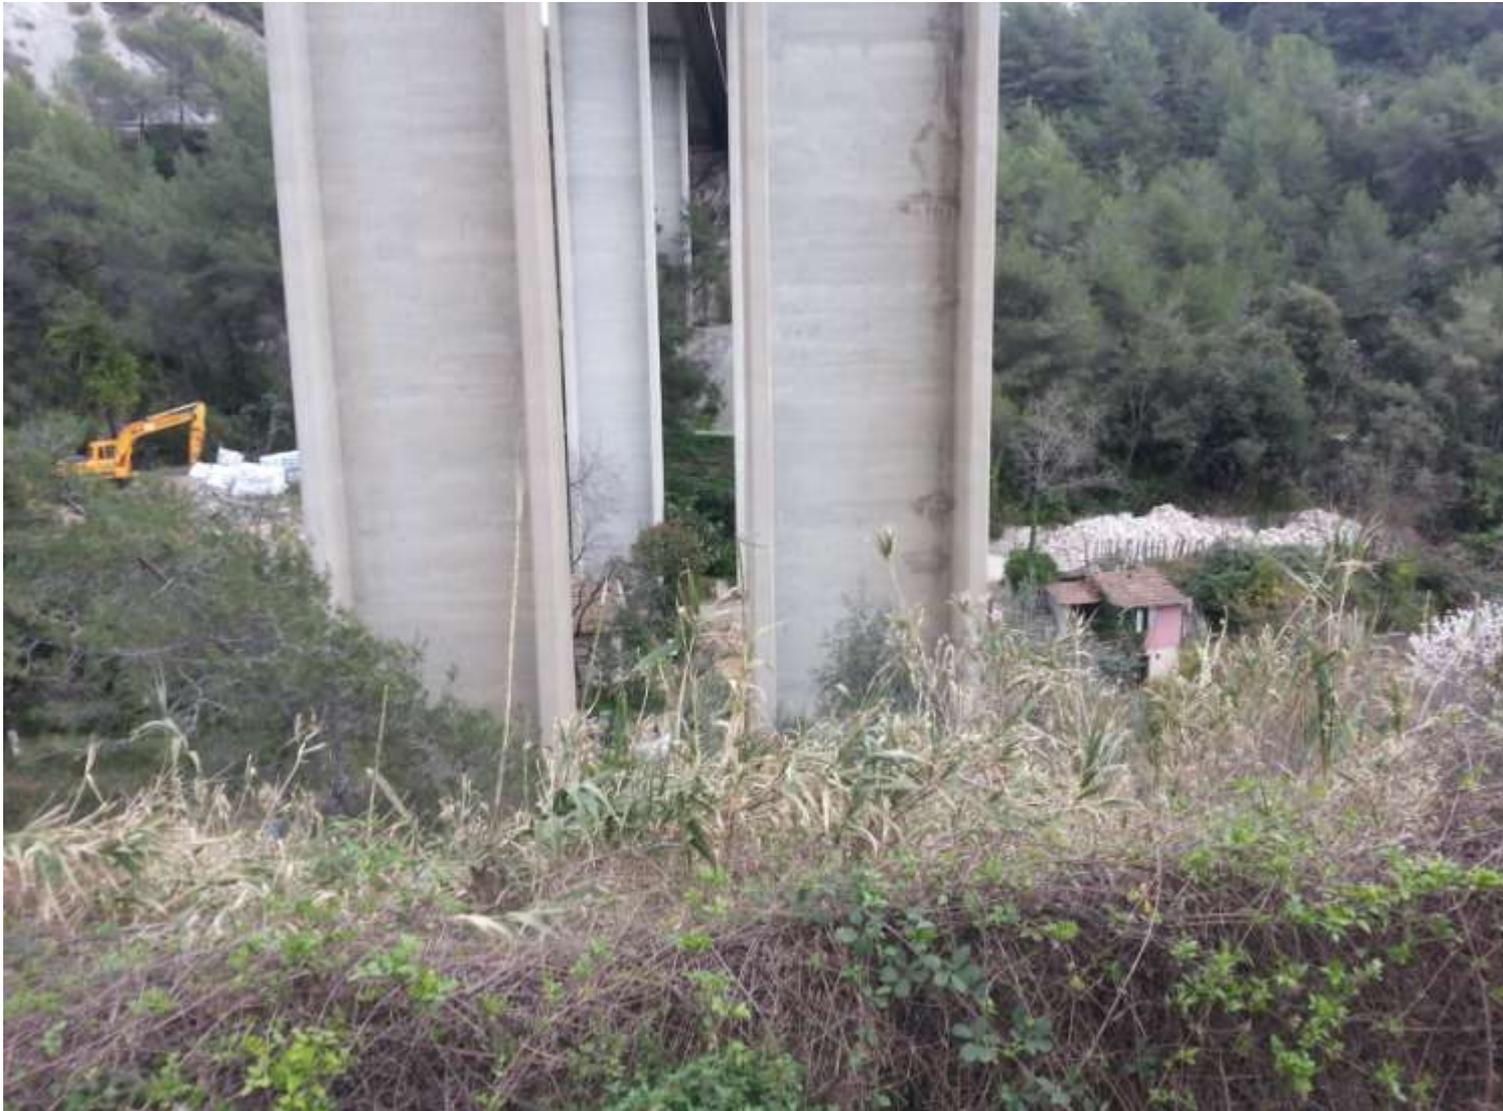
Extension aval du chantier d'entreposage sur les parcelles 216, 217, 191 & 190

Vue générale depuis de la rive droite le 4 mars 2015

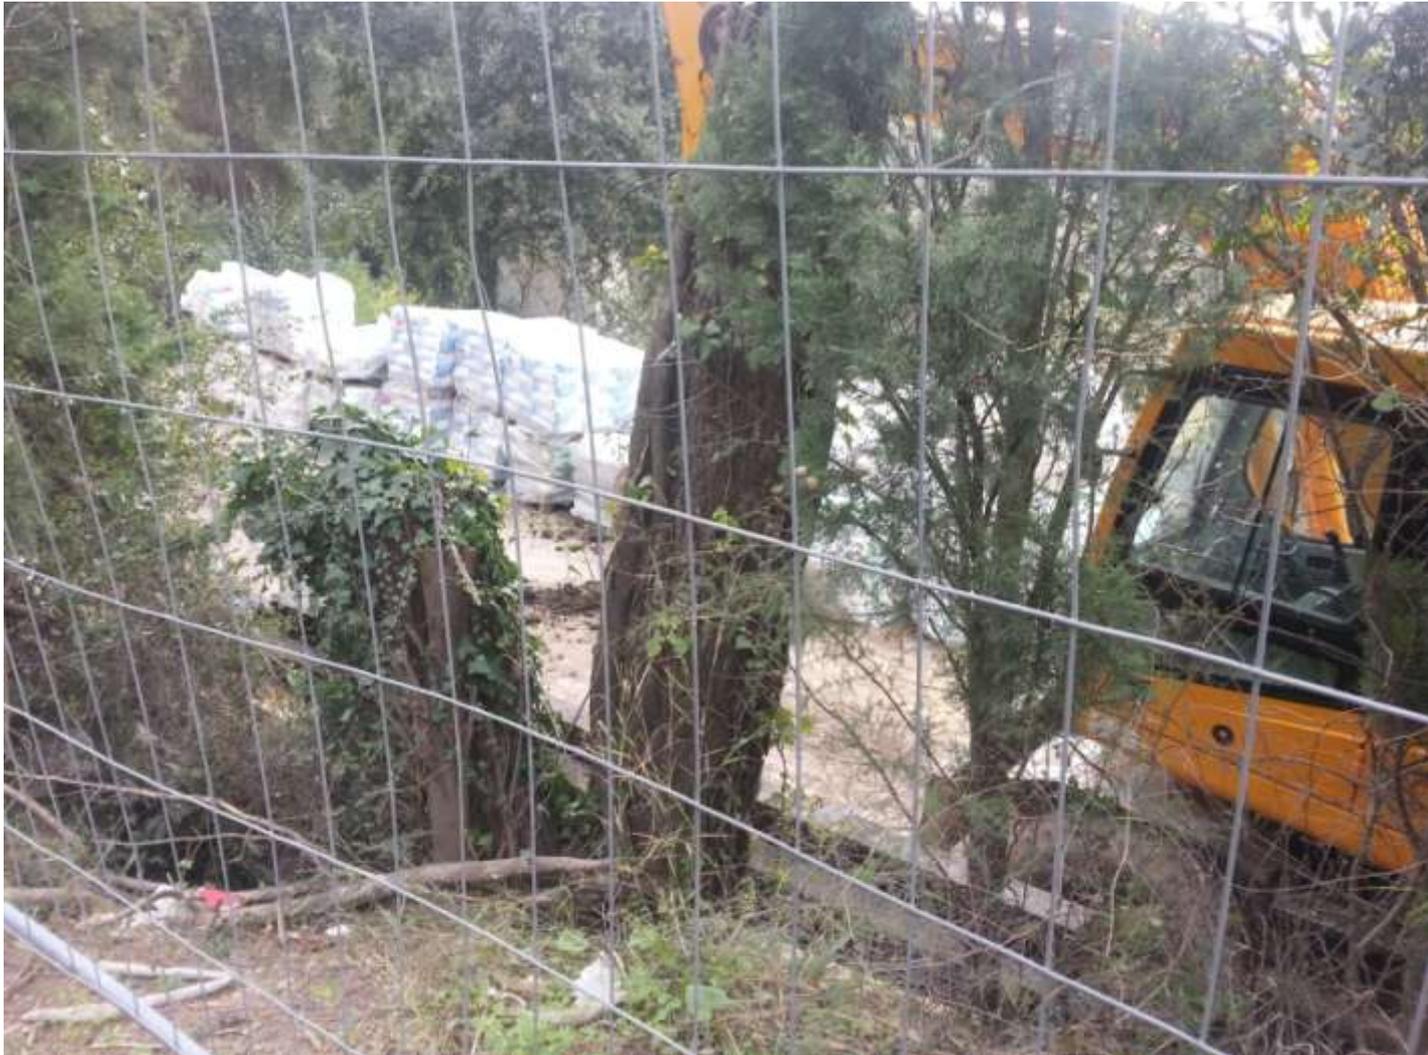
Amorce des travaux d'extension en bordure et contrebas de la voie communale

[Secteur E – parcelles 193 & 216 (04.03.2015)]

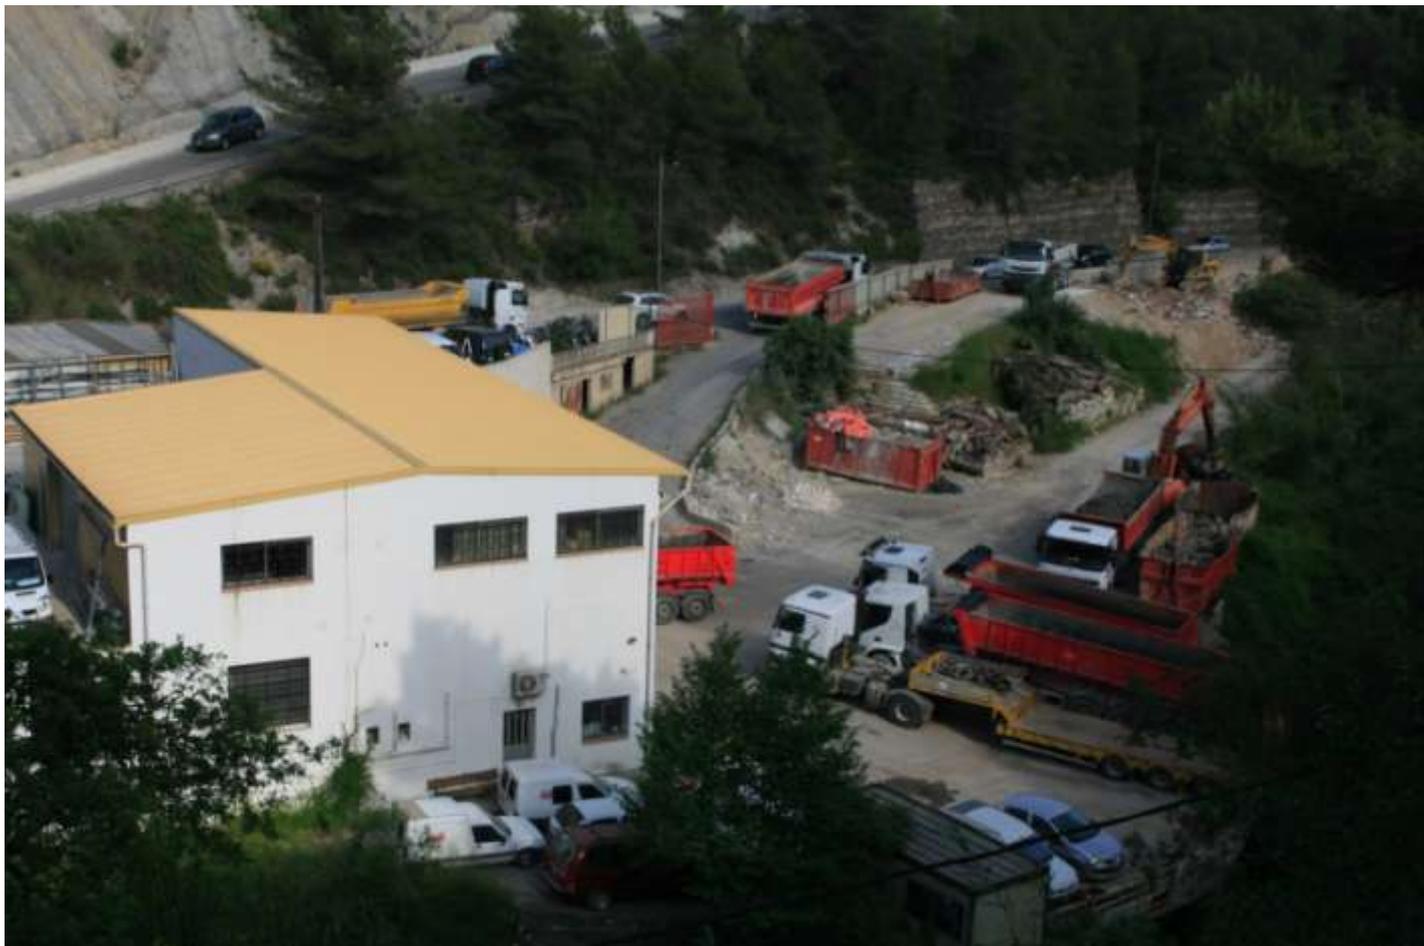
Vue (depuis la RG) sur le cœur de chantier [7 mai 2015]

Le thalweg du ravin RG figurant sur le cadastre semble avoir été comblé
La voie communale est largement accaparée pour le stationnement des PL et autres engins

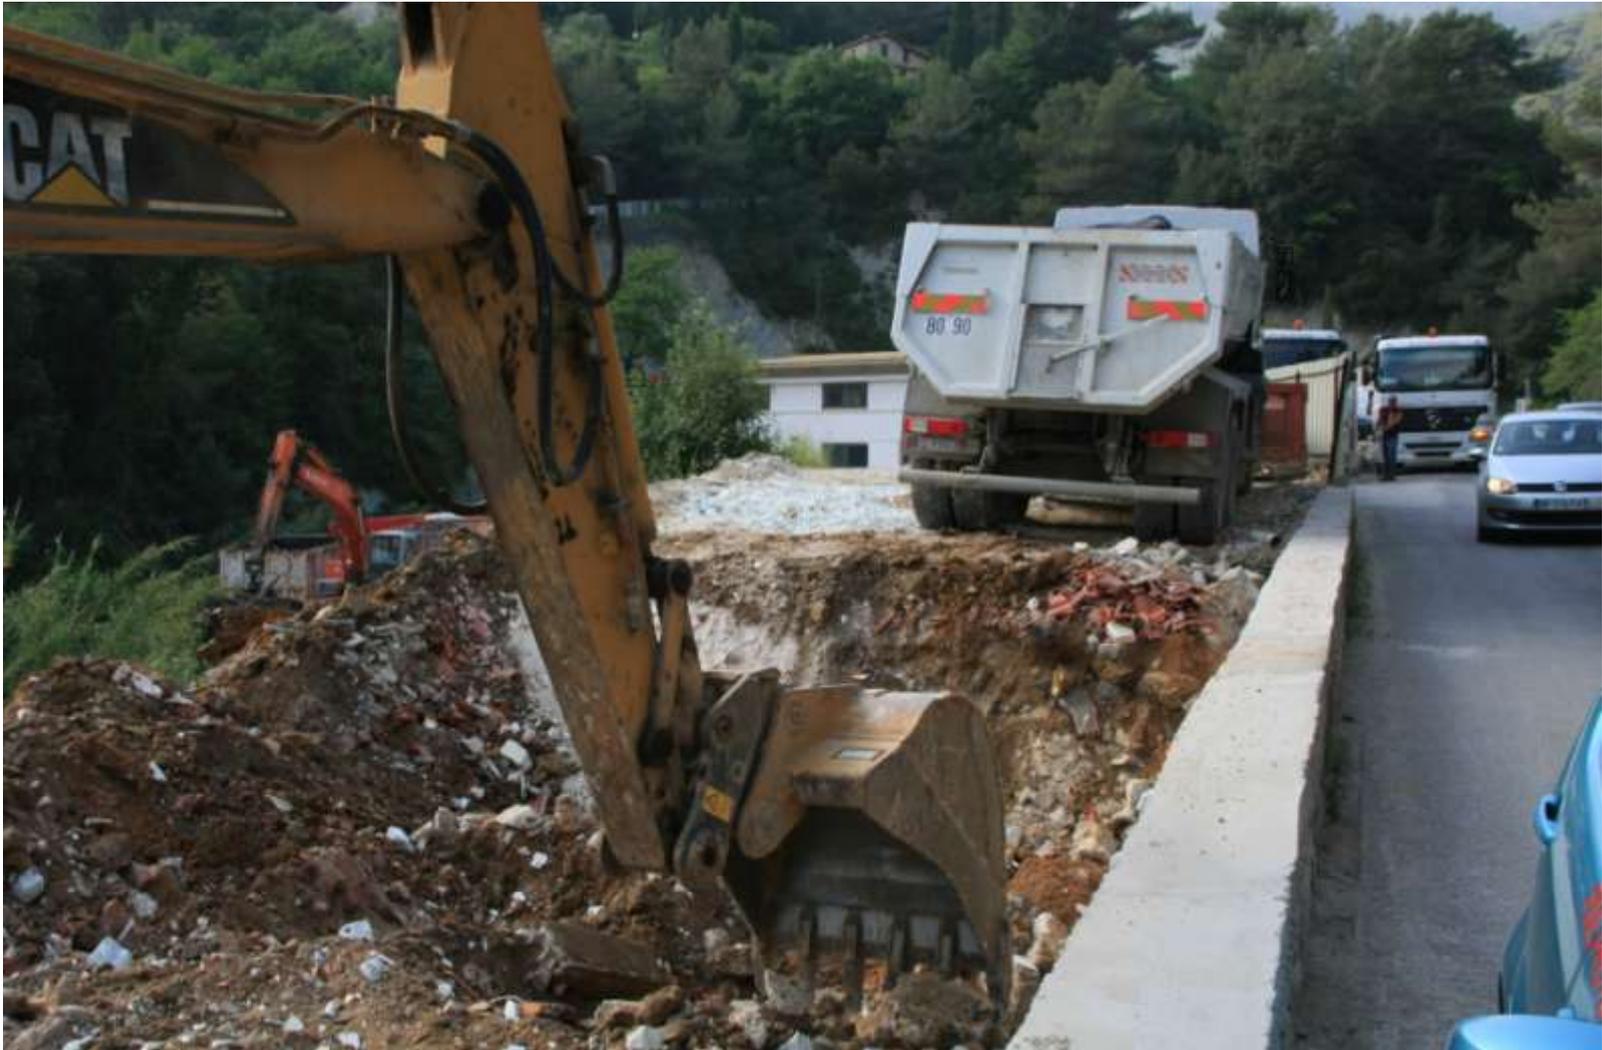
Décharge de matériaux de chantier en bordure de la chaussée de la voie communale
[07.05.2015]

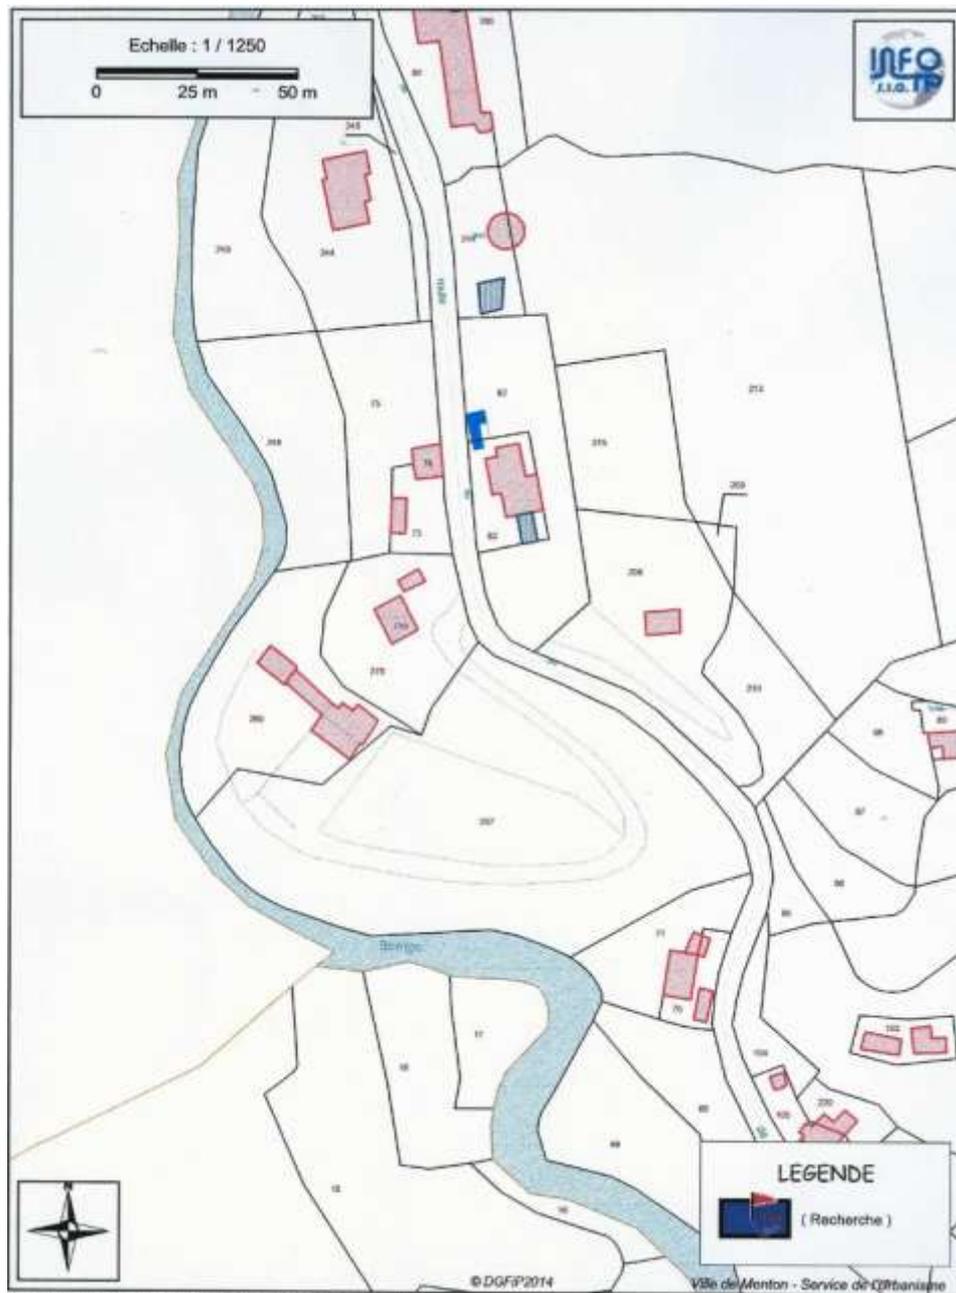
Extrait Cadastral n° 2

Parc de véhicules et chantier et dépôt de matériels divers dans un espace à vocation agricole

Les clichés qui suivent ne permettent pas de discerner les bâtiments cadastrés 280 mais révèlent la création de constructions additionnelles.

Dans l'intervalle des deux clichés, l'importance du parc PL s'est considérablement accrue et l'usage de garage des bâtiments 280 dissimulés par des frondaisons [cf. Cliché en gros plan].

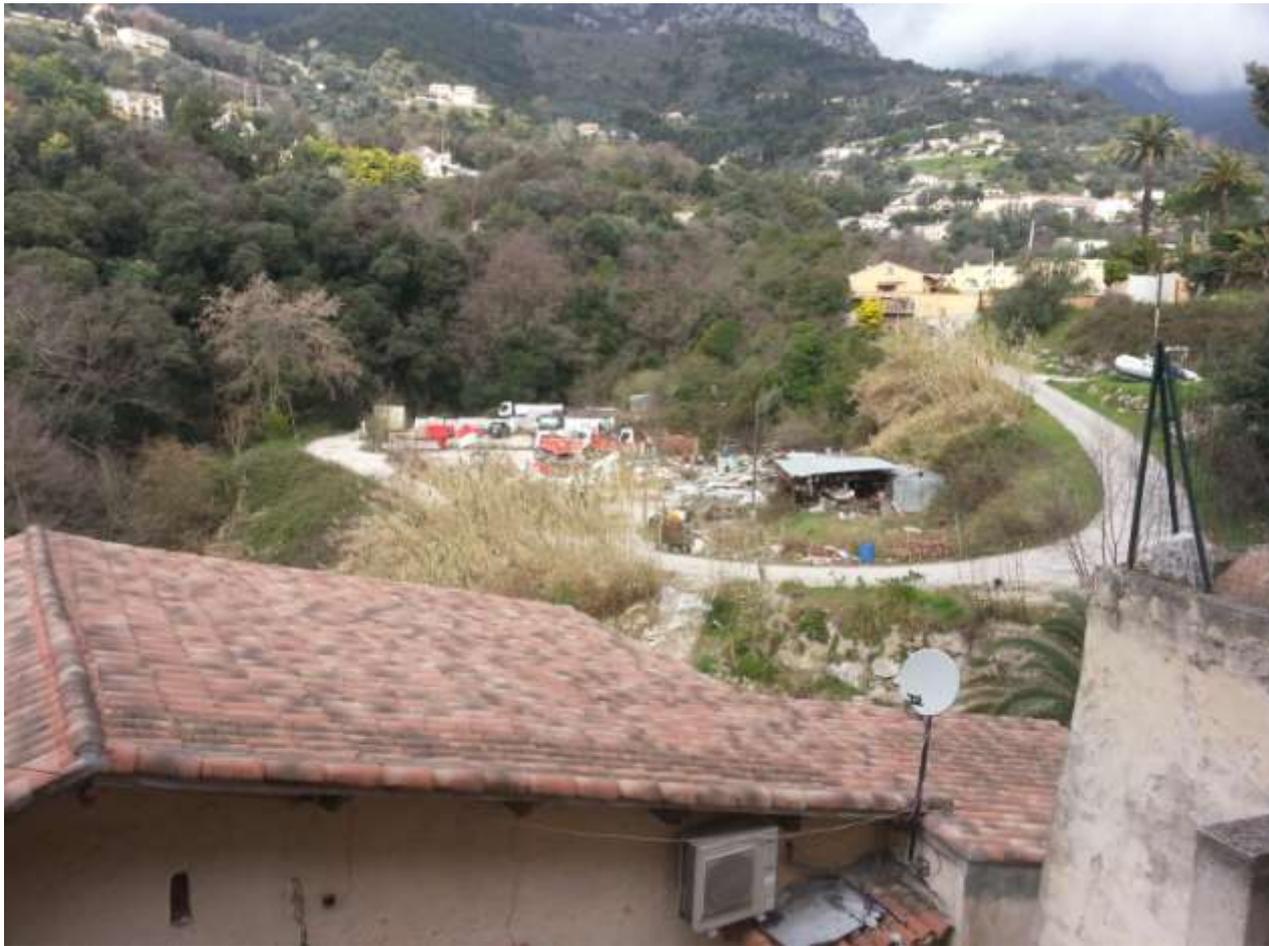
Panorama du Vallon de Cabrolles alentour du Secteur E - Parcelle 207
Vue générale depuis les bâtiments de la parcelle 70 [04.03.2015]

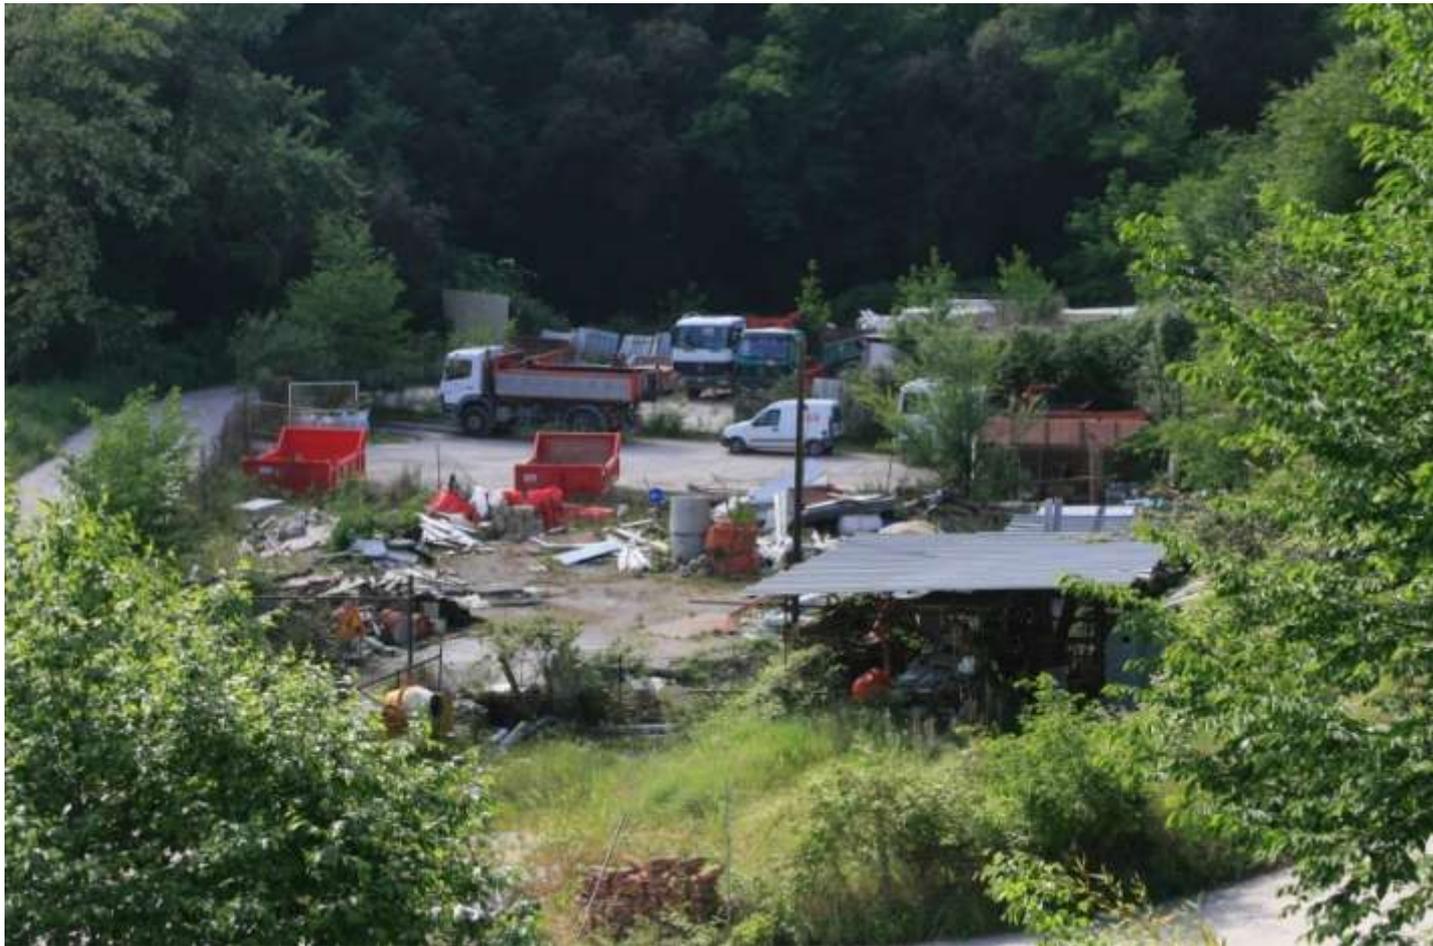
Parcelle 207

Vue générale depuis la concavité de la route [07.05.2015]

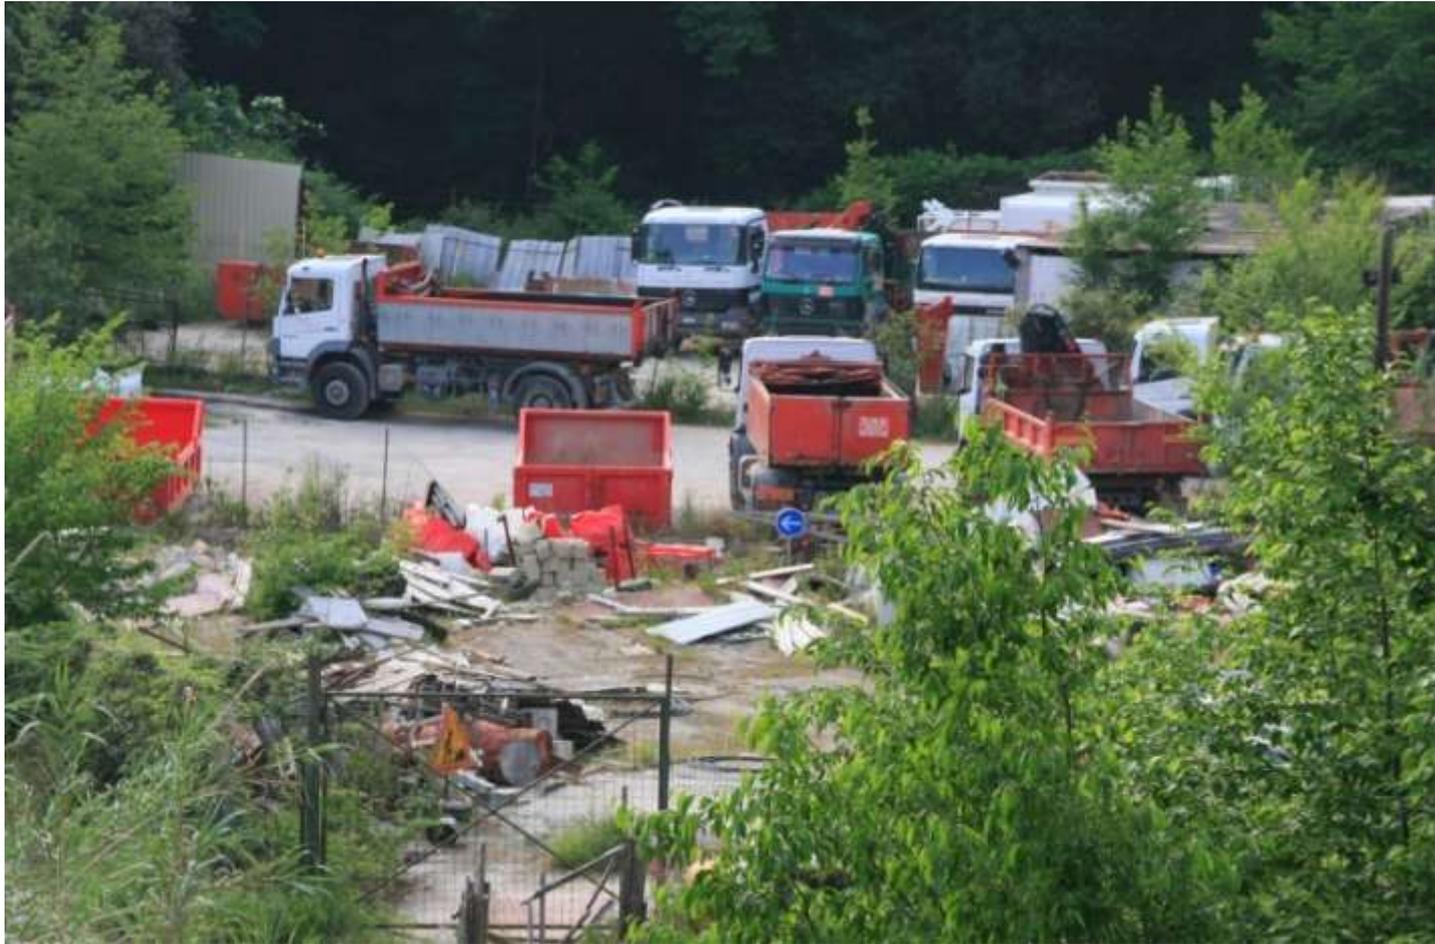
Gros plan sur le dépôt poids-lourds de la parcelle 207

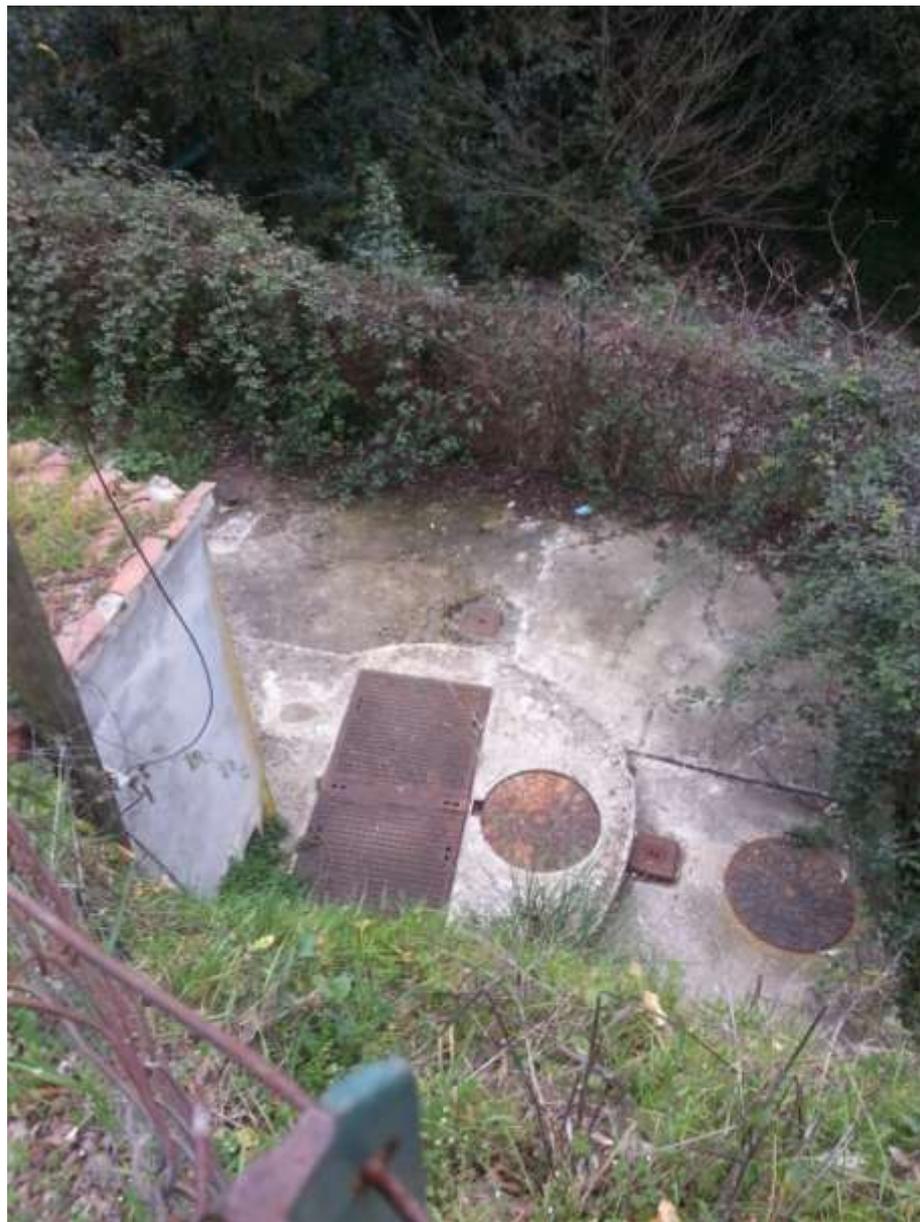
**Station présumée de relevage
du Hameau du « Nouveau
Cabrolles »
[Commune de Sainte Agnès]**

Cette installation est contournée par le chemin d'accès au Hameau [Sentier Saint-Michel].

Elle domine en sa rive droite le vallon de Cabrolles et se situe en contrebas du jardin d'enfants du hameau

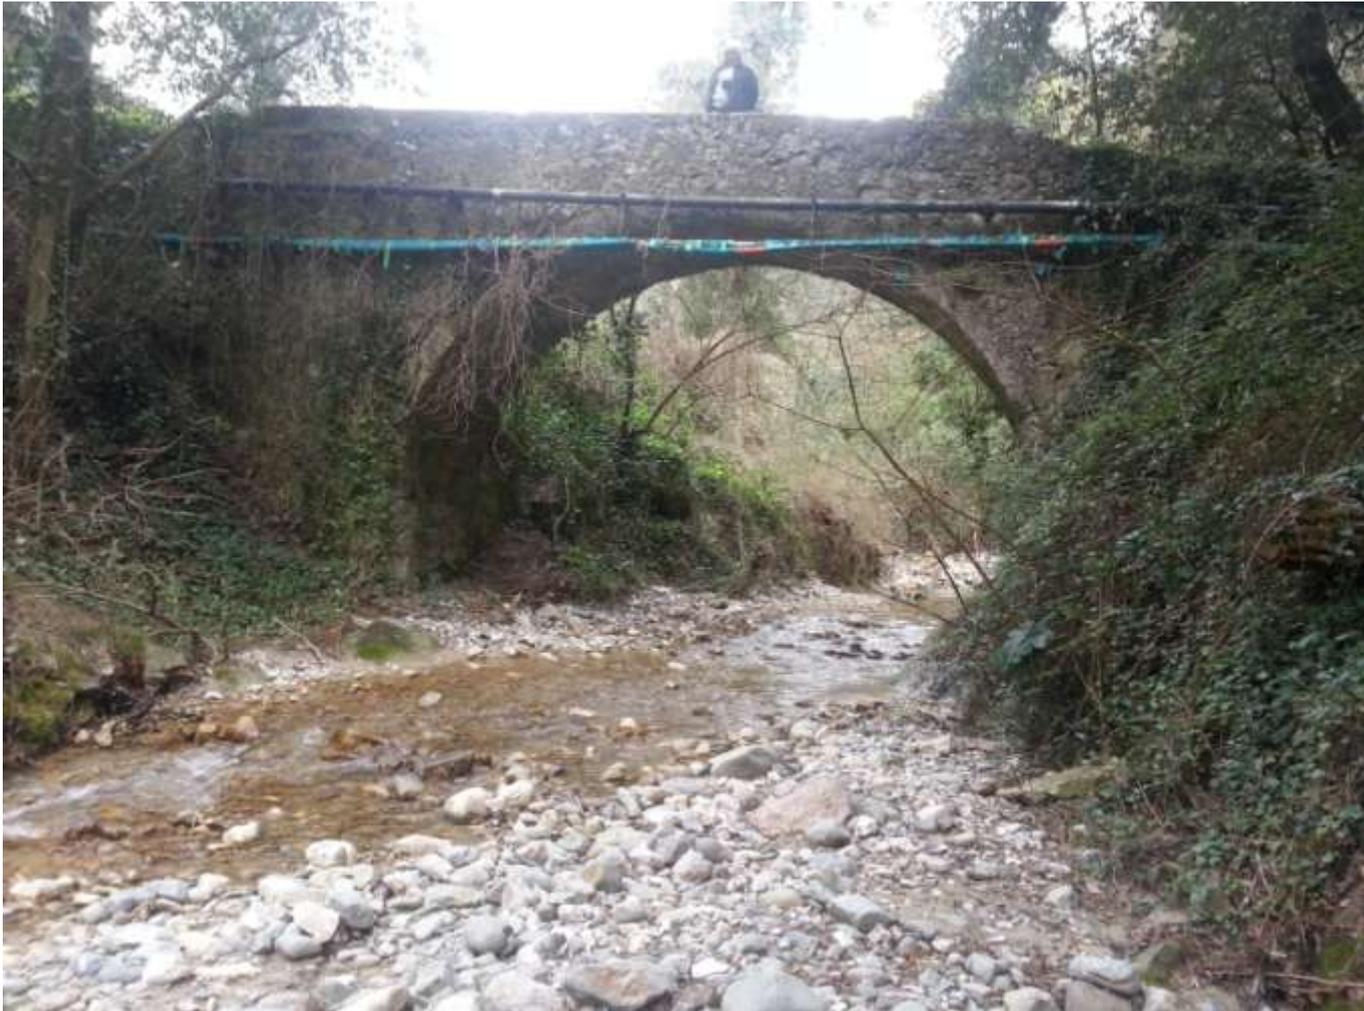
Pont du chemin de Cabrolles [Sentier Saint-Michel]

Canalisations reliant les deux rives du Torrent [vue amont (04.03.2015)]

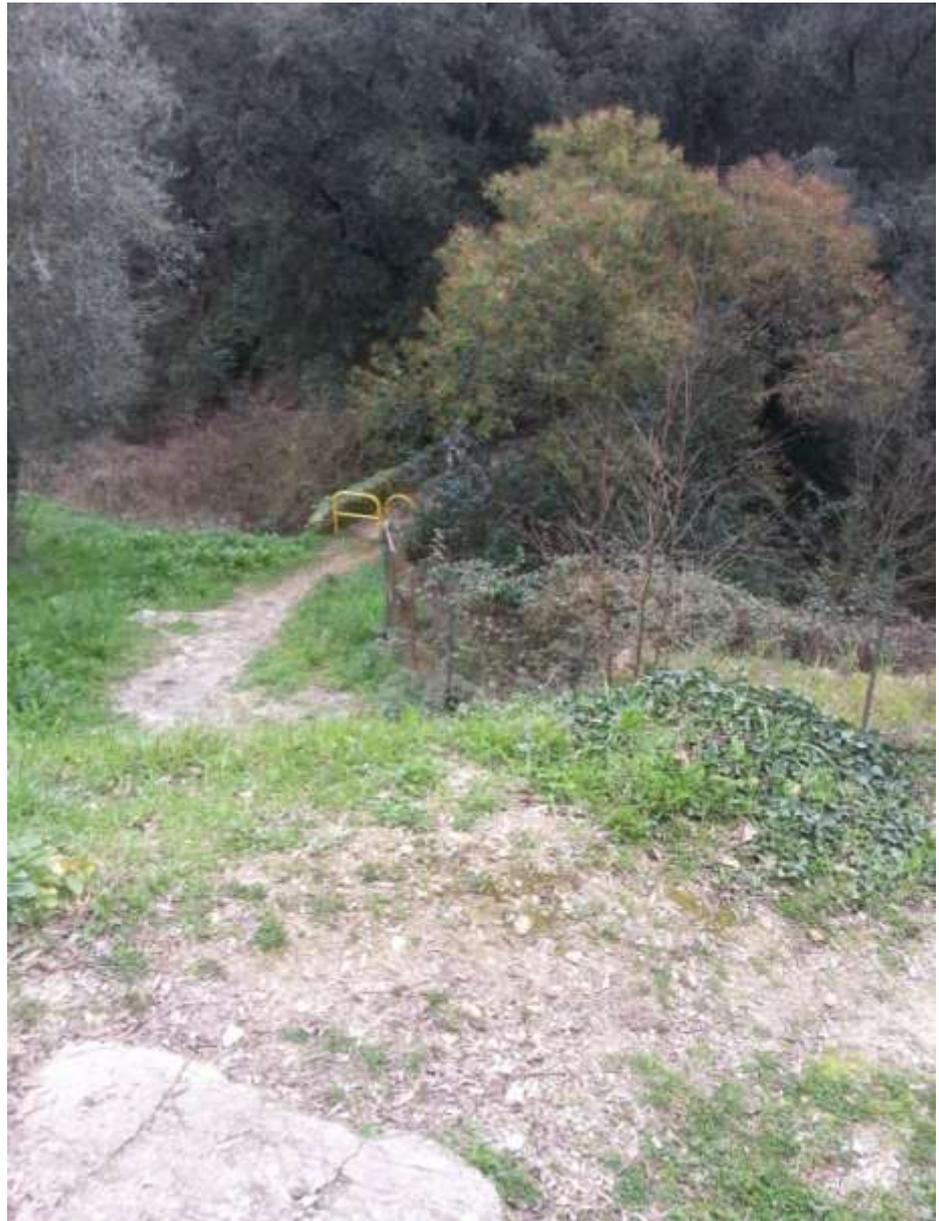
**Accès au pont en rive droite
Vue depuis l'emplacement
de la station**
