La basse vallée du Borrigo

[Communes de Sainte-Agnès et de Menton]

Enquête conduite de mars à mai 2015

ASPONA

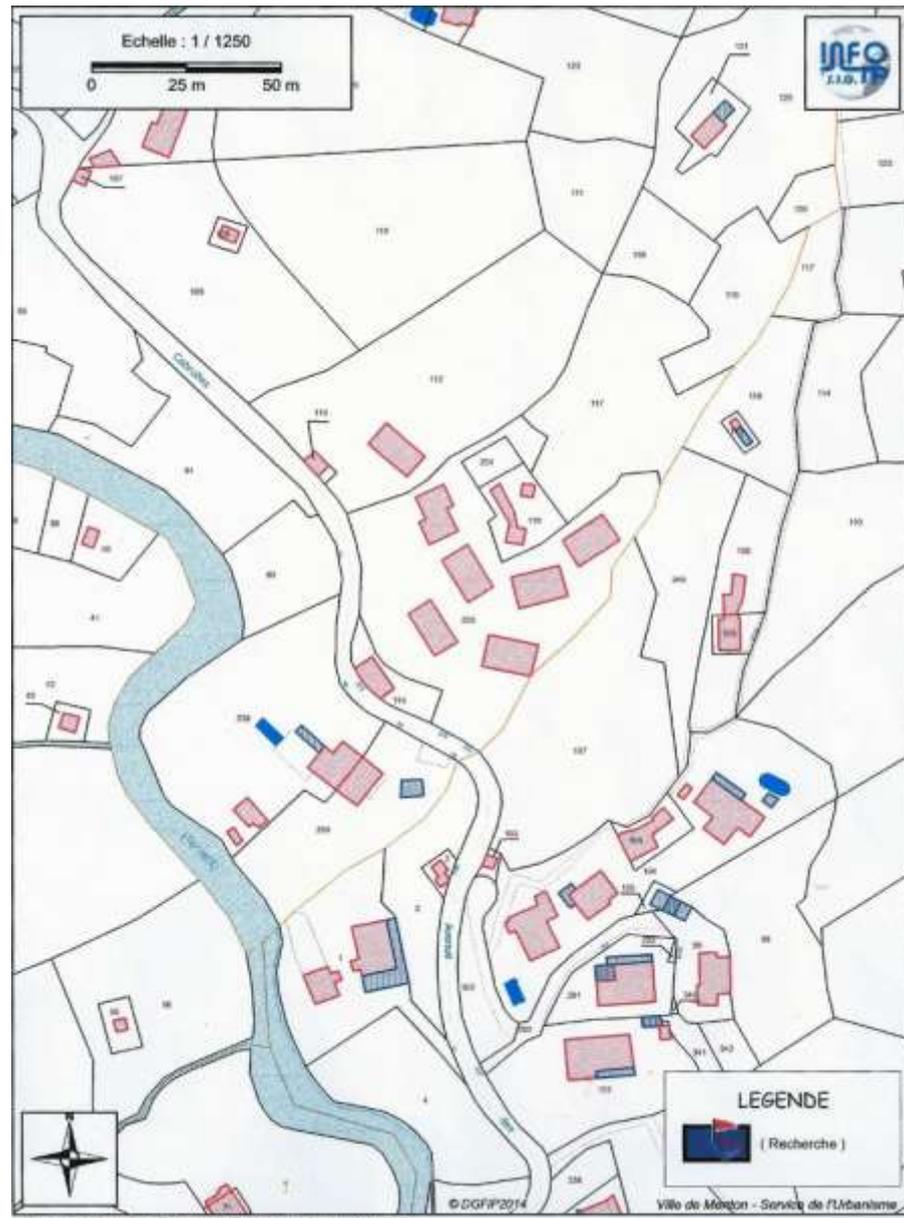
Extrait Cadastral n° 4
Un garage et ses dépendances
en bordure d'un vallon
caractéristique des « vallons
obscurs » méditerranéens

Vallon obscur en péril

Sentier escarpé d'accès à la combe
[parcelle 60] débouchant sur un gué non
aménagé et un sentier remontant la rive
droite [parcelle 41]

Garage et dépendances en bordure du
torrent

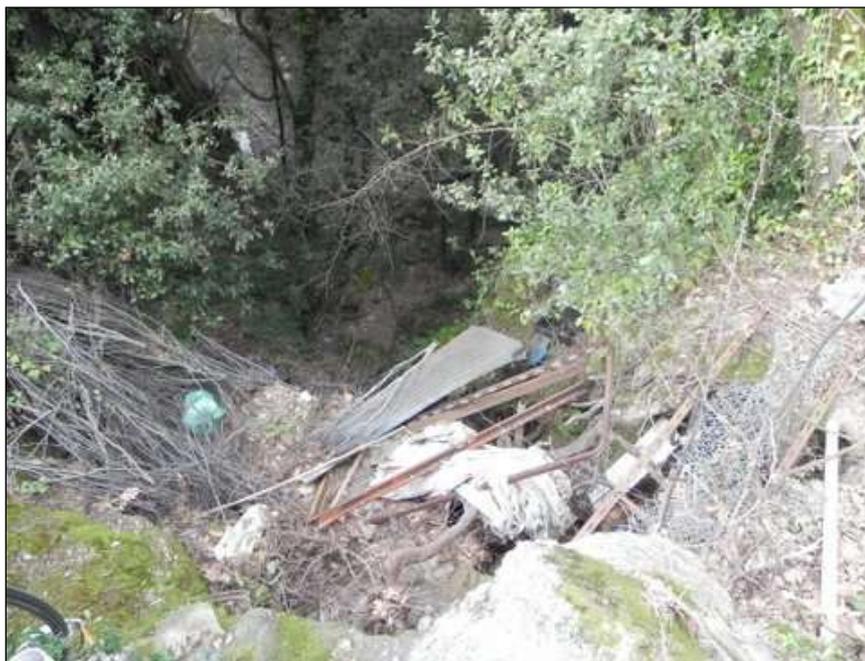
Un vallon en péril [Secteur 5 parcelle 60]

**Sur le bas côté
de la chaussée...**

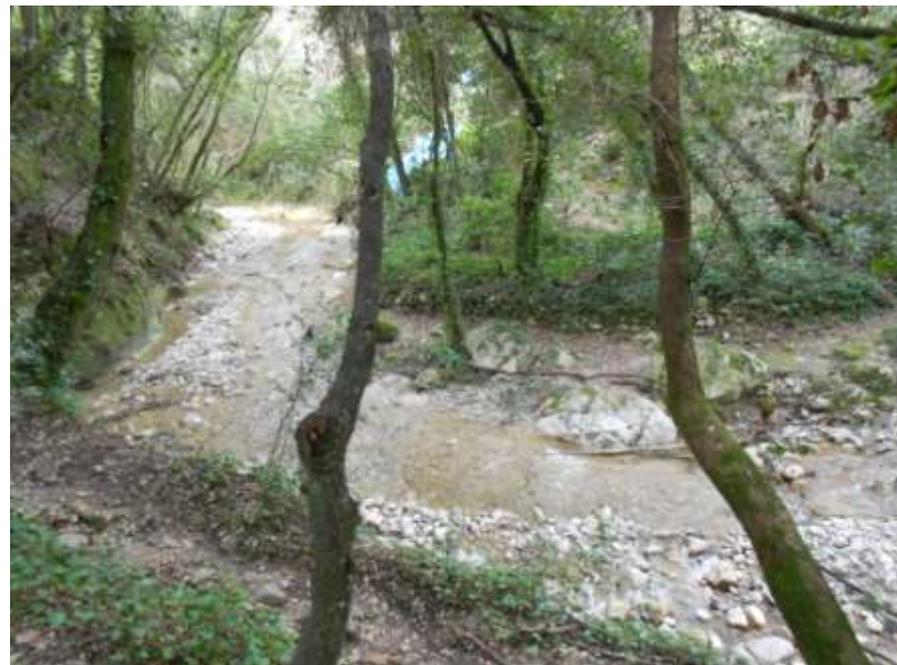
**...à l'aplomb d'un site
à préserver**

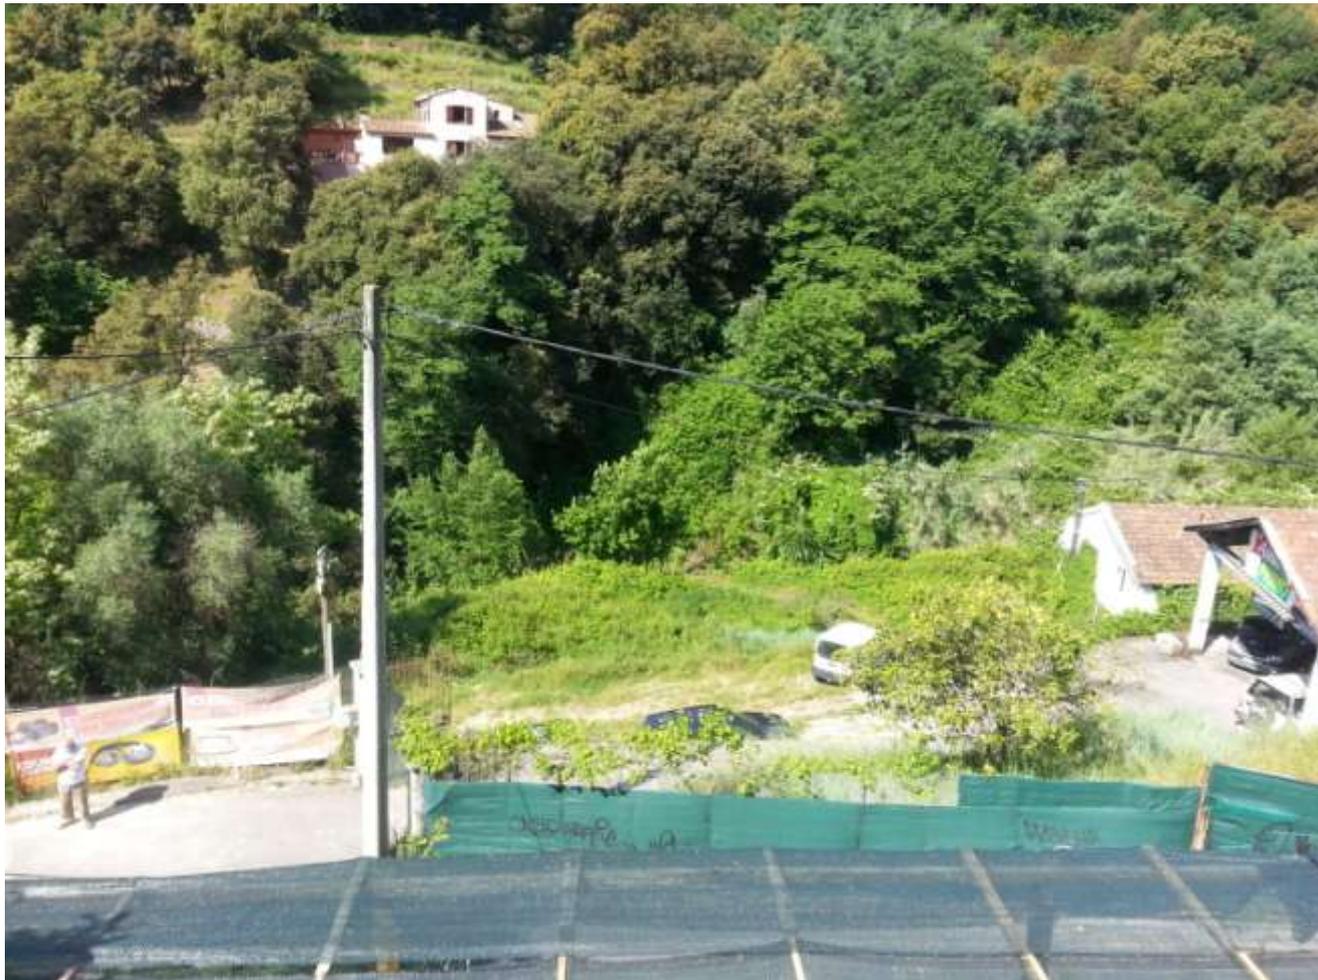
Un garage et ses dépendances

Vue de la bretelle d'accès au Garage des Cabrolles.

L'ensemble se situe en contrebas de la chaussée (dissimulée par les brise-soleil) et domine le vallon

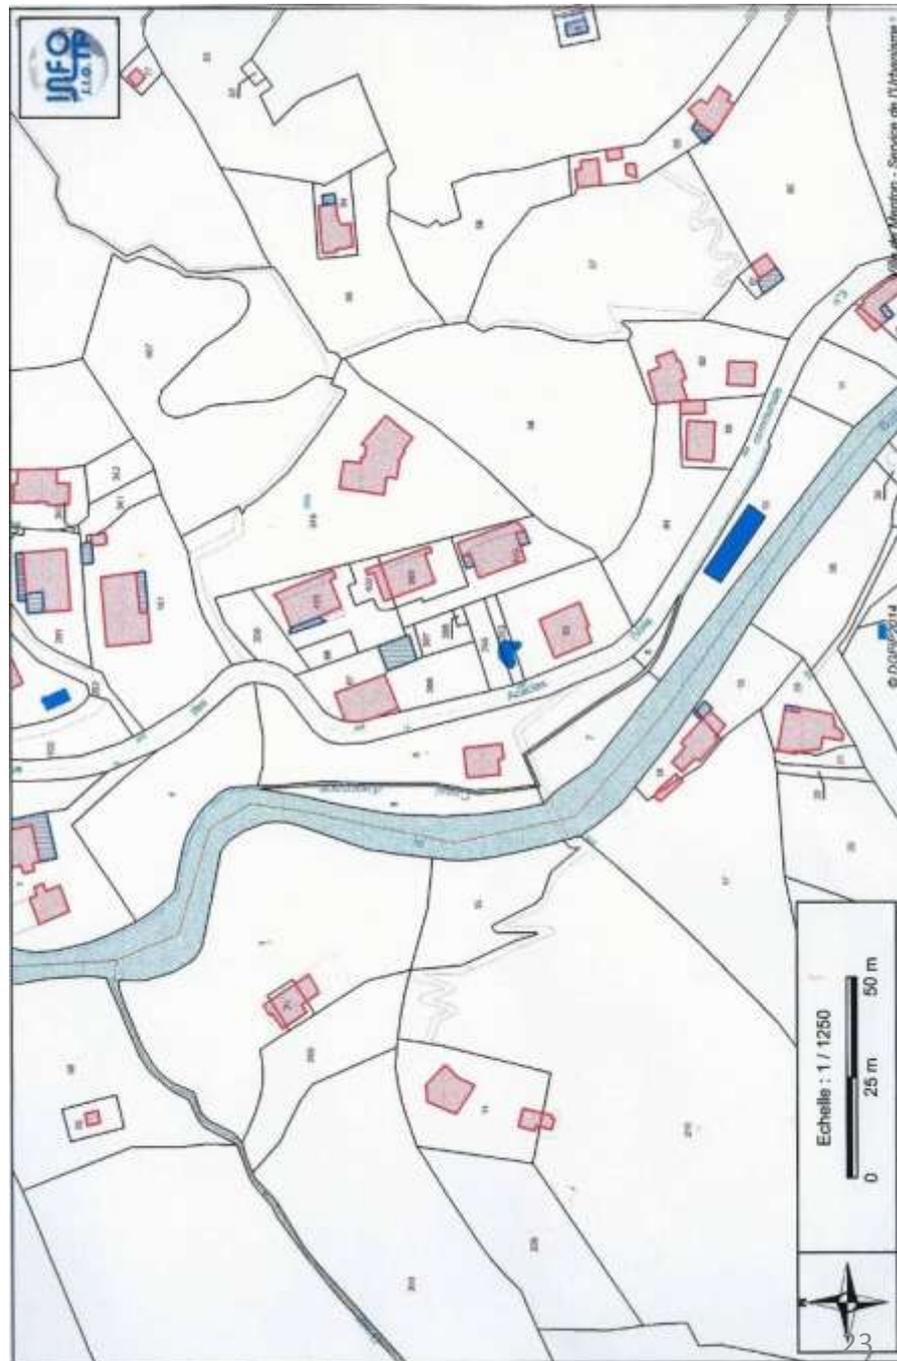
Extrait Cadastral n° 5 Édification d'un mur terrasse à l'aplomb du cours d'eau et de la pile RG d'un pont historique

L'édification d'un mur à l'aplomb de la berge (parcelles 5 & 6) semble avoir été entrepris au détriment du canal dit « d'arrosage » dont le tracé est figuré sur le cadastre tout au long ou à la traversée des parcelles 1, 4, 5, 6, 7, 8 et 10, ce canal ayant assuré l'alimentation du moulin à eau historique (Moulin Lottier) [cf. parcelle 63]

Le pont historique d'intérêt architectural remarquable commande le débouché d'un chemin muletier d'importance, représenté en parcelles 6 et 7 en RG ainsi qu'en parcelles 15 & 16 en RD qui appartiennent ainsi que la 14 à COULON Alain.

Son usage privatif est sans doute contestable comme les travaux en cours (rénovation et agrandissement du bâtiment de la parcelle 5).

Les travaux en cours d'extension/rénovation du bâtiment [permis de construire non affiché] s'accompagnent du confortement du mur de soutènement de l'avenue des Acacias dont la Villa Les Roses (parcelle 67) porte le numéro 246.

Les clichés qui suivent ne permettent pas de discerner les vestiges du canal d'arrosage, ni de s'assurer de la qualité des fondations du mur-terrasse surplombant le fleuve Borriigo.

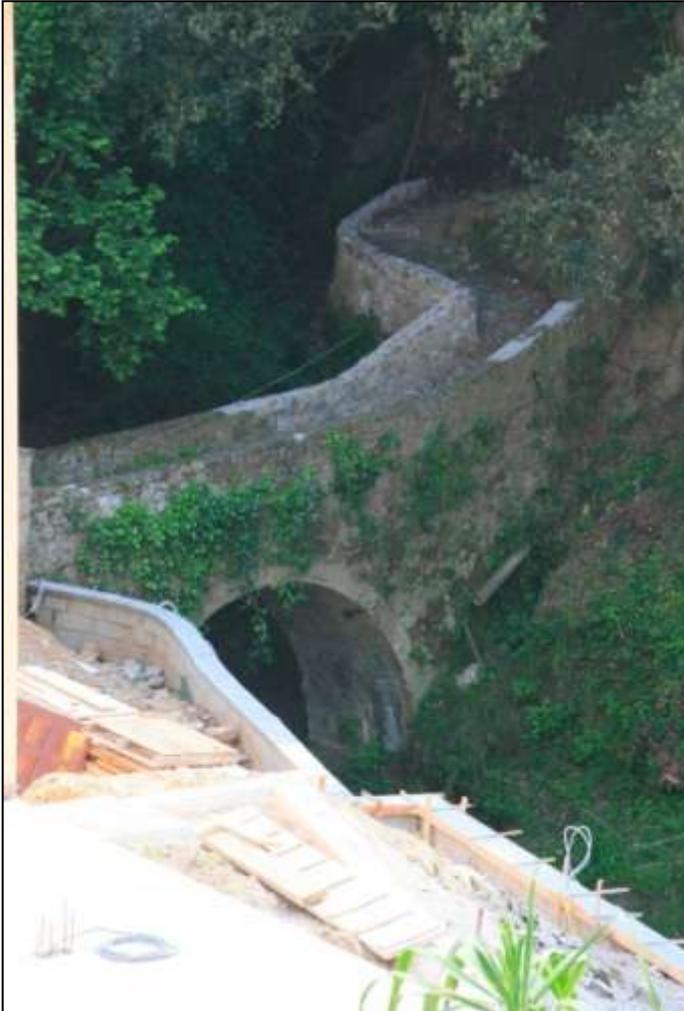
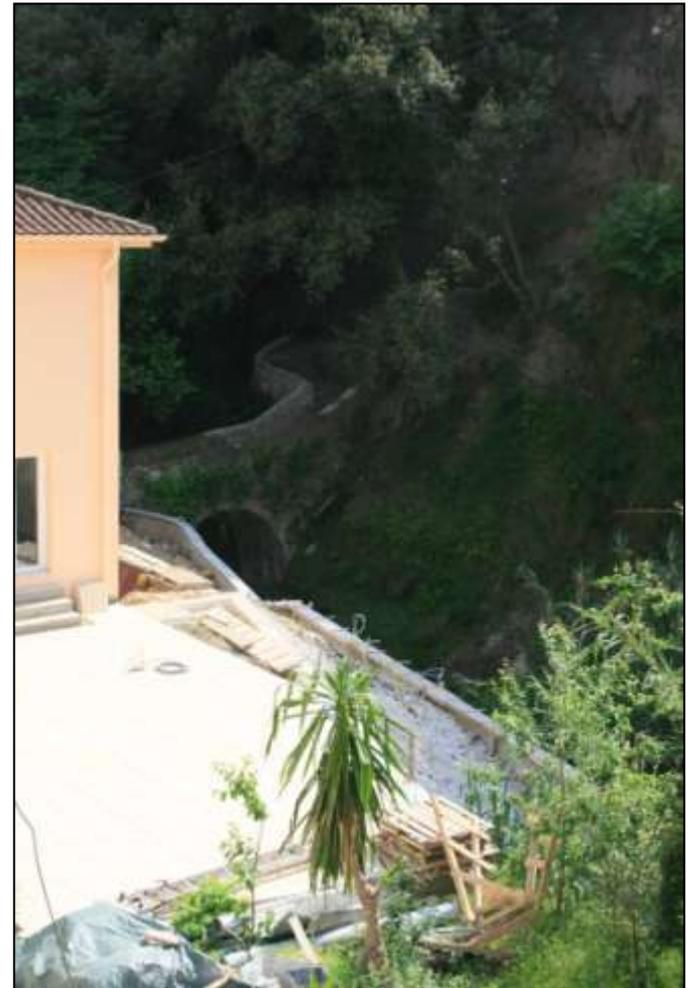
Adossement d'un mur terrasse à la culée d'un pont historique avec effacement du canal d'amenée du Moulin Lottier [secteur AD – Parcelles 6 & 7]

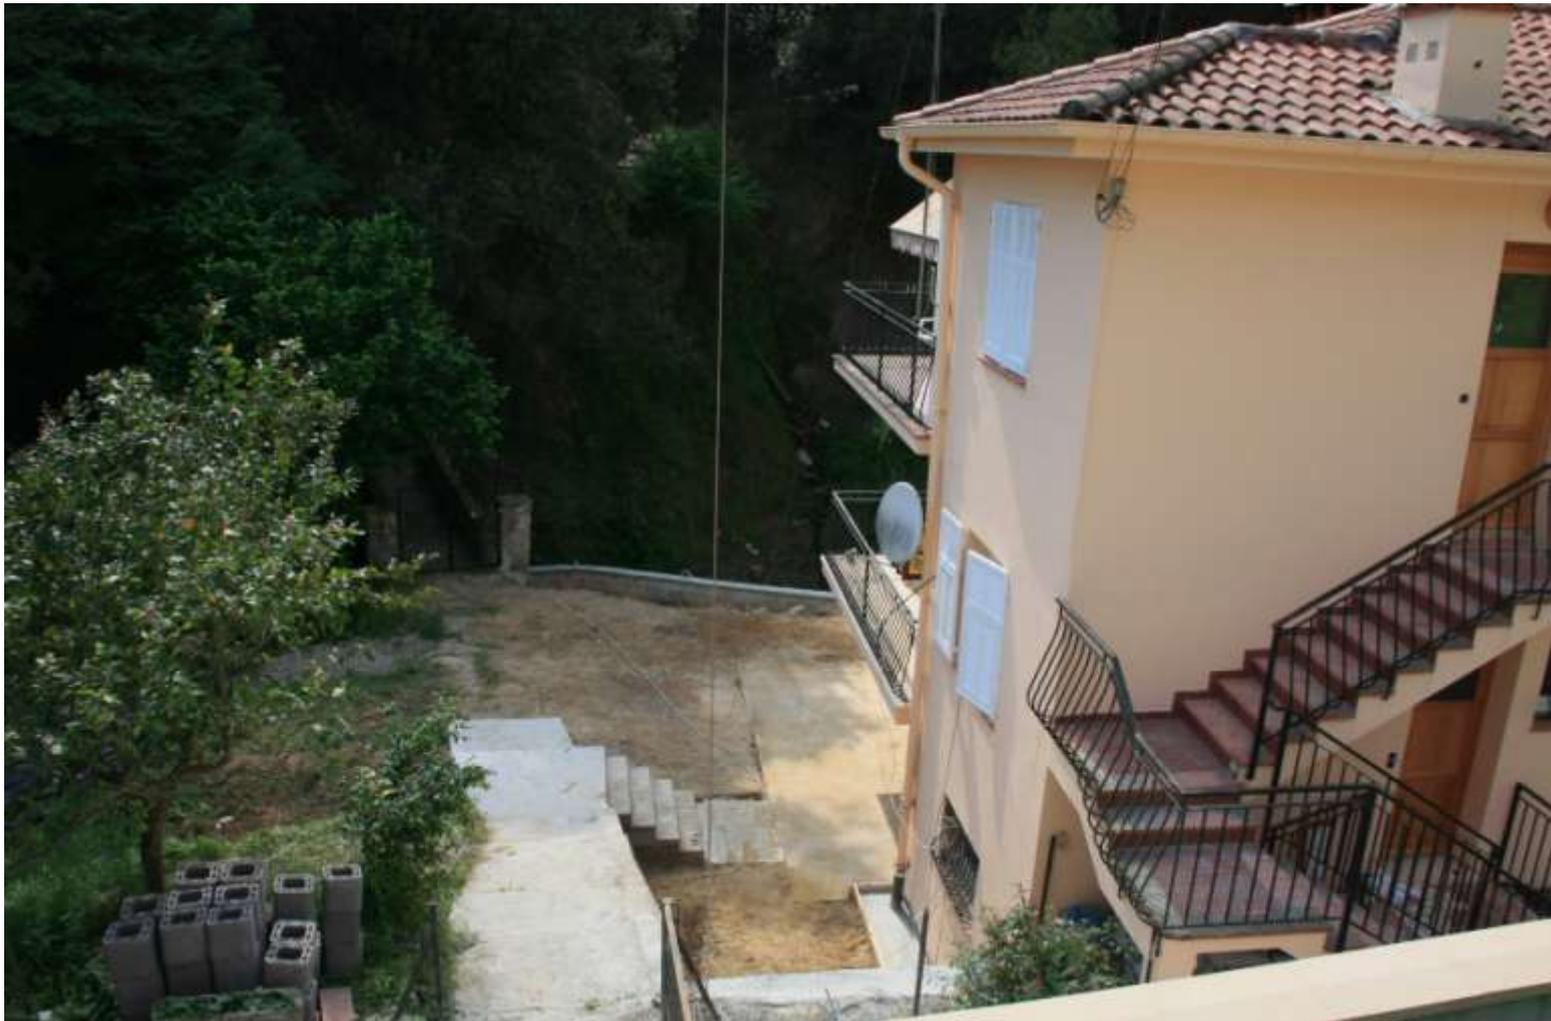
Construction nouvelle en voie d'achèvement

au 71 avenue des Acacias

au fond, portail d'accès au pont historique [Secteur AD parcelles 5,6,& 7]

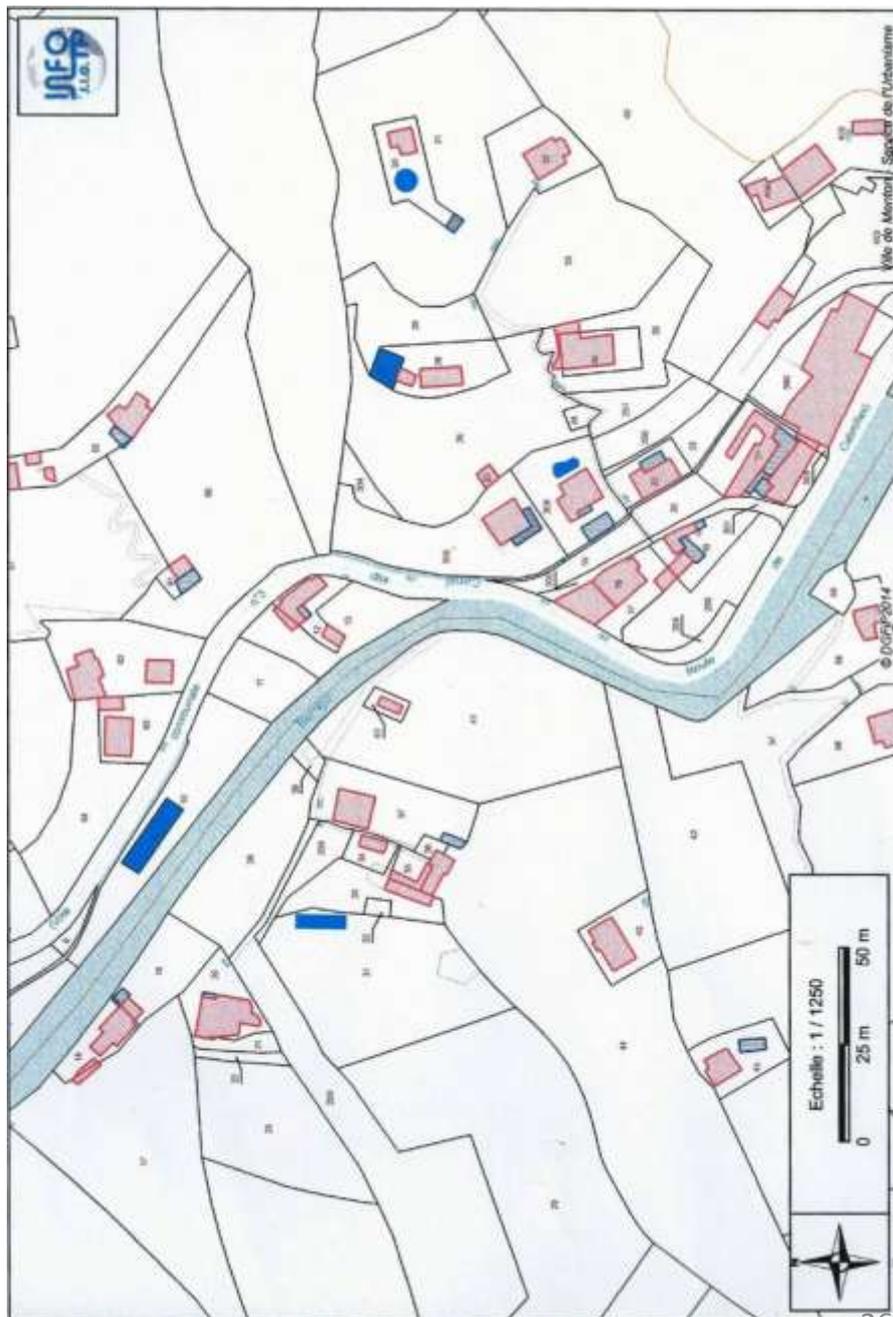
Extrait Cadastral n° 6 Limite Sud du Secteur AD Secteur en friche à usage d'entrepôts et de stationnement

L'ensemble de ces parcelles est accessible par un pont en béton armé qui semble avoir fait l'objet d'aménagements récents (parapets béton notamment).

Le cadastre révèle l'existence d'un chemin desservant l'ensemble de la butte. Ce chemin est nettement représenté en 41, en 37 (bordure Nord), entre 38 et 238, pour atteindre par 239 la parcelle-couloir 239. Depuis le pont, du fait du découpage parcellaire, l'accès à la plupart des parcelles mentionnées relève probablement de servitudes.

Il n'en reste pas moins que la plupart des espaces accessibles depuis le pont précité sont affectés au stationnement, à l'entreposage de véhicules et de matériels divers, sinon à leur abandon, de la même manière que cela peut être constaté en amont.

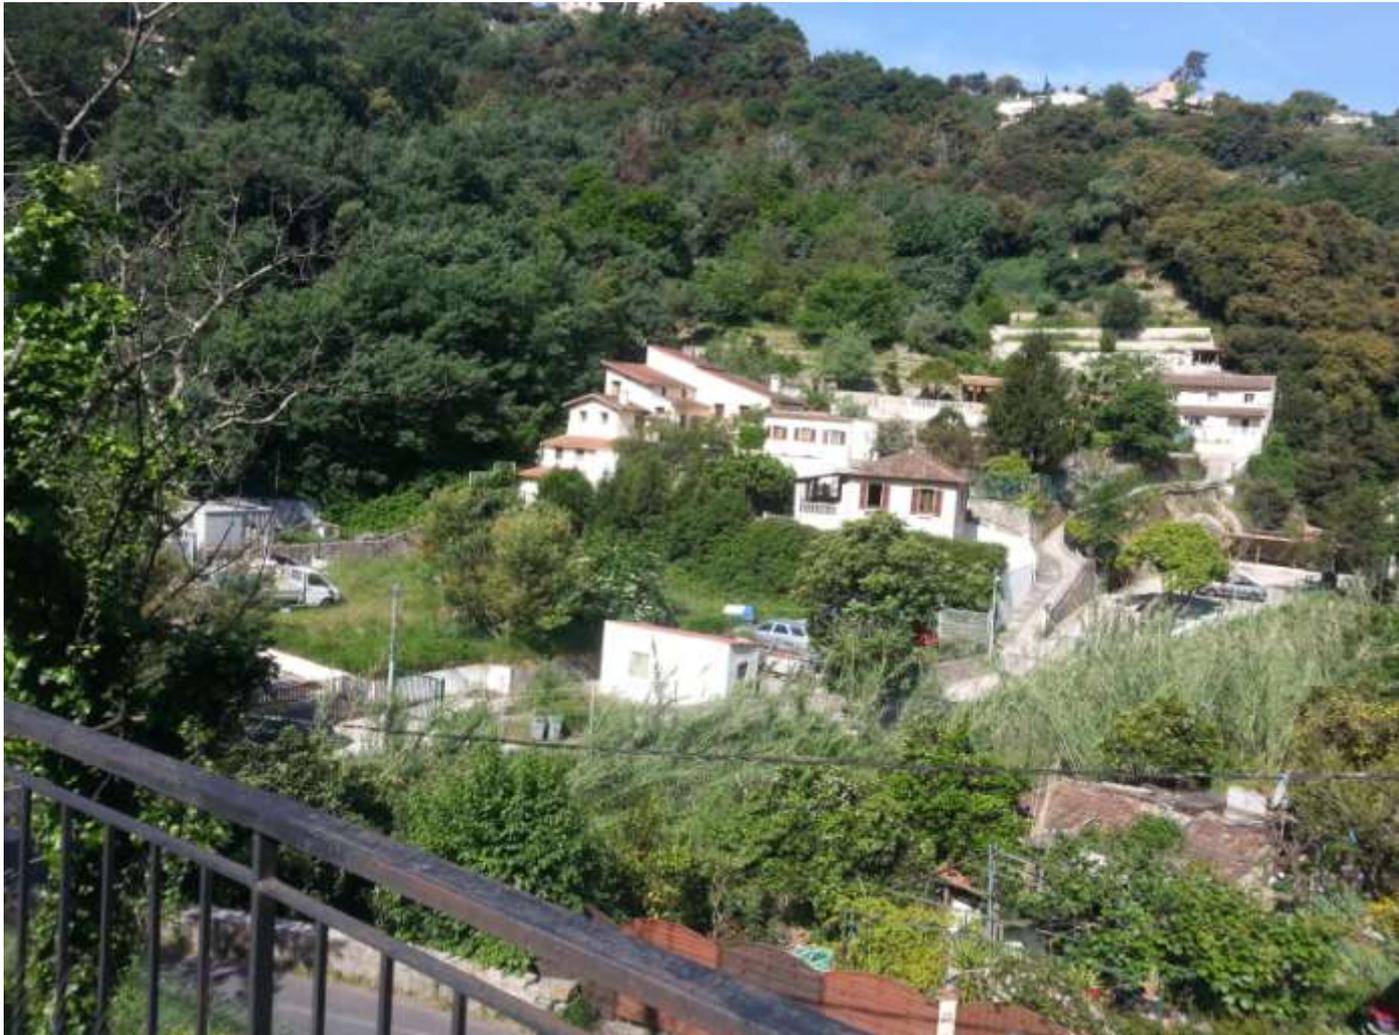
Un pont privé amorce le mitage de l'espace collinaire et le dépérissement des dernières parcelles horticoles

Le pont, masqué par les frondaisons du premier plan (en bas à gauche), dessert les parcelles 18, 19, 37, 38, 39, 40, 41, 42, 43, 44 & 239

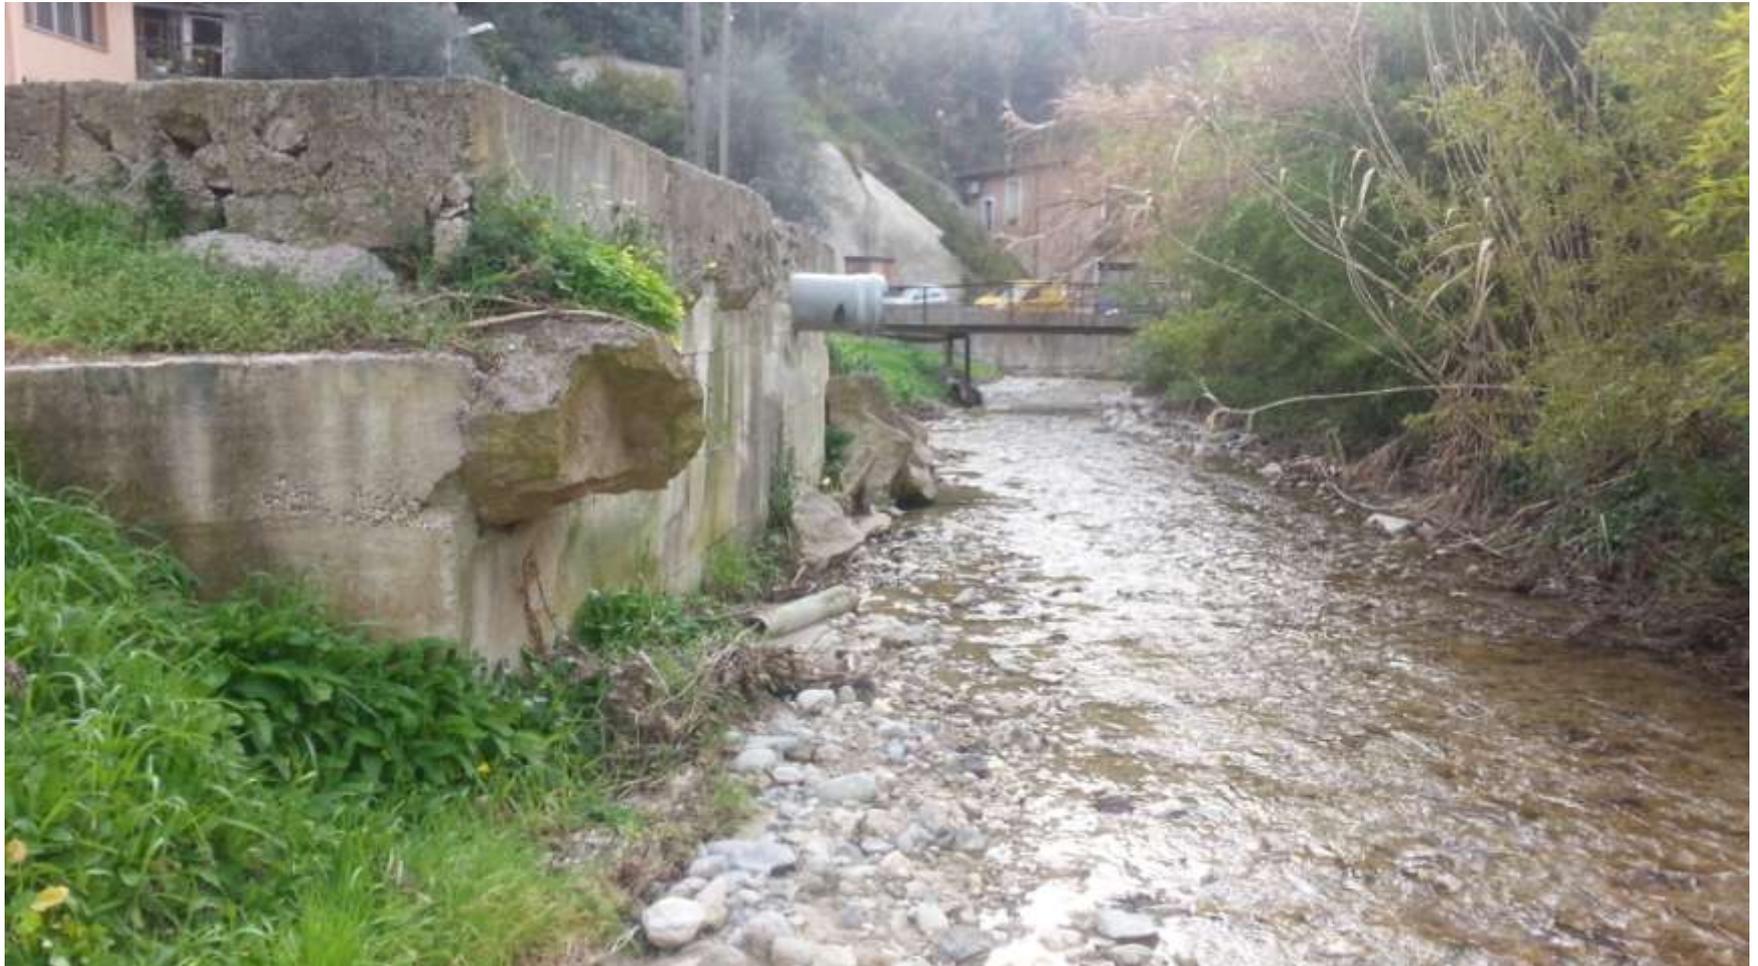
Berges du Borrigo peu avant entonnement sous couverture routière

Vestiges des installations du Moulin Lottier et état des berges [04.03.2015]
