**Domaine Cernuschi Menton
Serres de la Madone
Versant Val d'Anaud-Pigautier**

Enquête

ASPONA - GIR Maralpin - OdP-TRIF

17 juillet & 4 octobre 2017

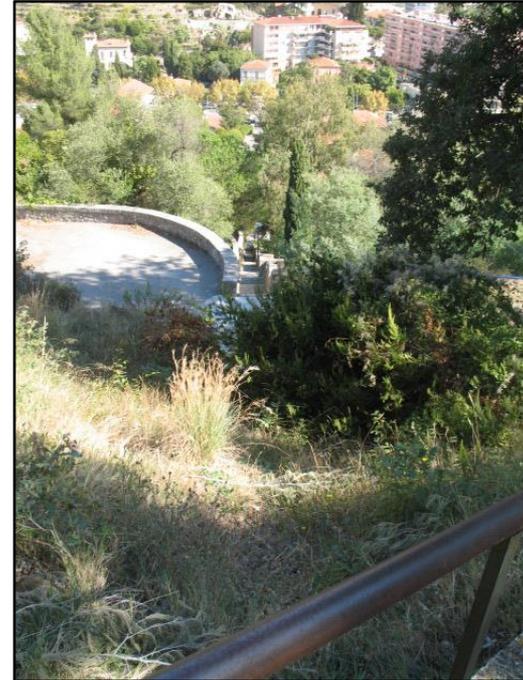
gcp5276

Au premier plan, la rambarde du sentier se développant en lacets le long du flanc droit du cliché

Dans l'axe, l'escalier jouxtant les lacets de la chaussée et reliés à chacun d'eux par des paliers

À gauche, virage de la chaussée se développant en rampe régulière, du portail d'entrée inférieur [avenue Cernuschi] au plateau, en lacets successifs comportant 19 demi-tours et 4 quarts de tour

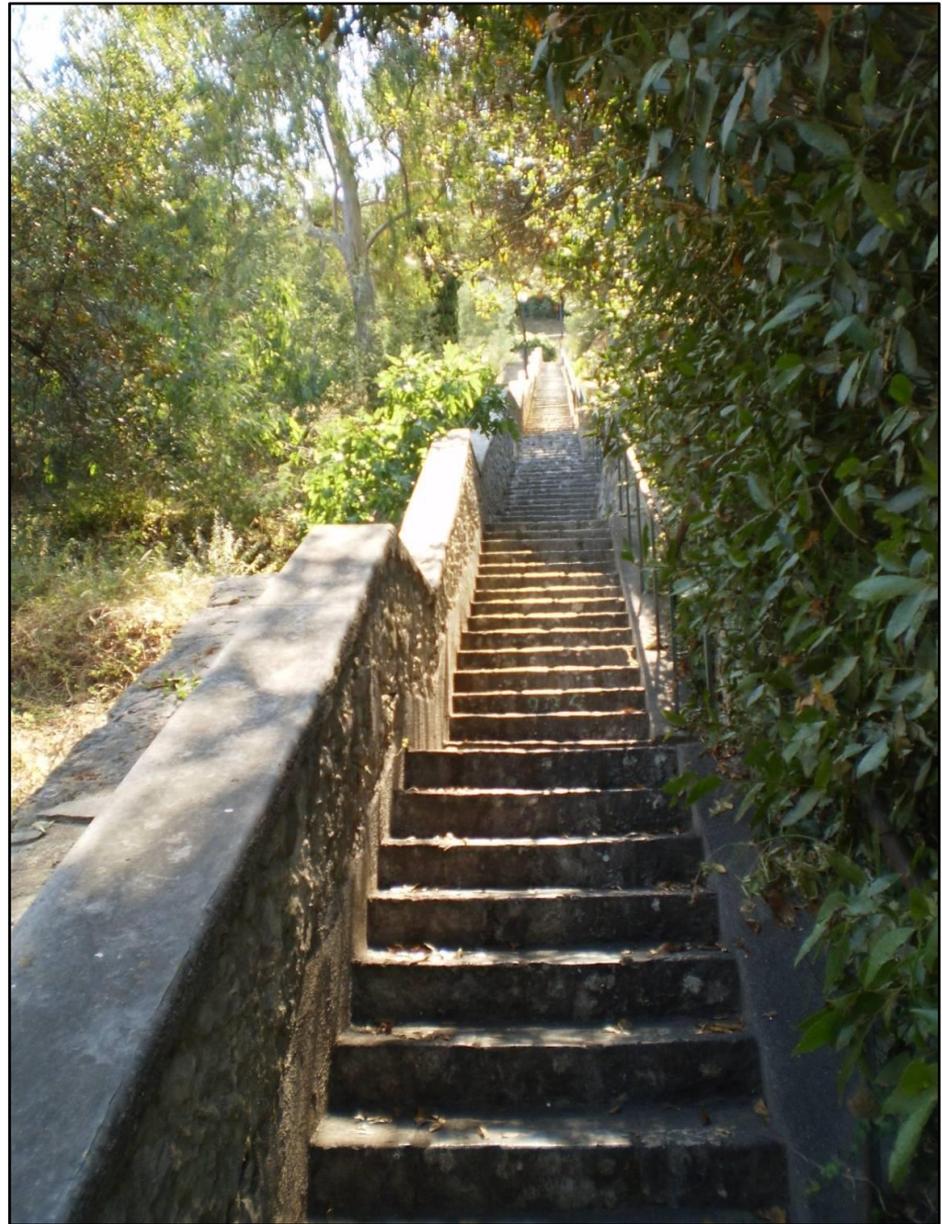
nvP5140230

L'escalier

L'escalier est jalonné de paliers dont certains offrent des liaisons avec la chaussée (à droite) d'une part, et le sentier (à gauche) d'autre part.

Un fossé évacuateur de crues (dont on aperçoit le couronnement à gauche du muret) longe l'escalier tout au long de son développement.

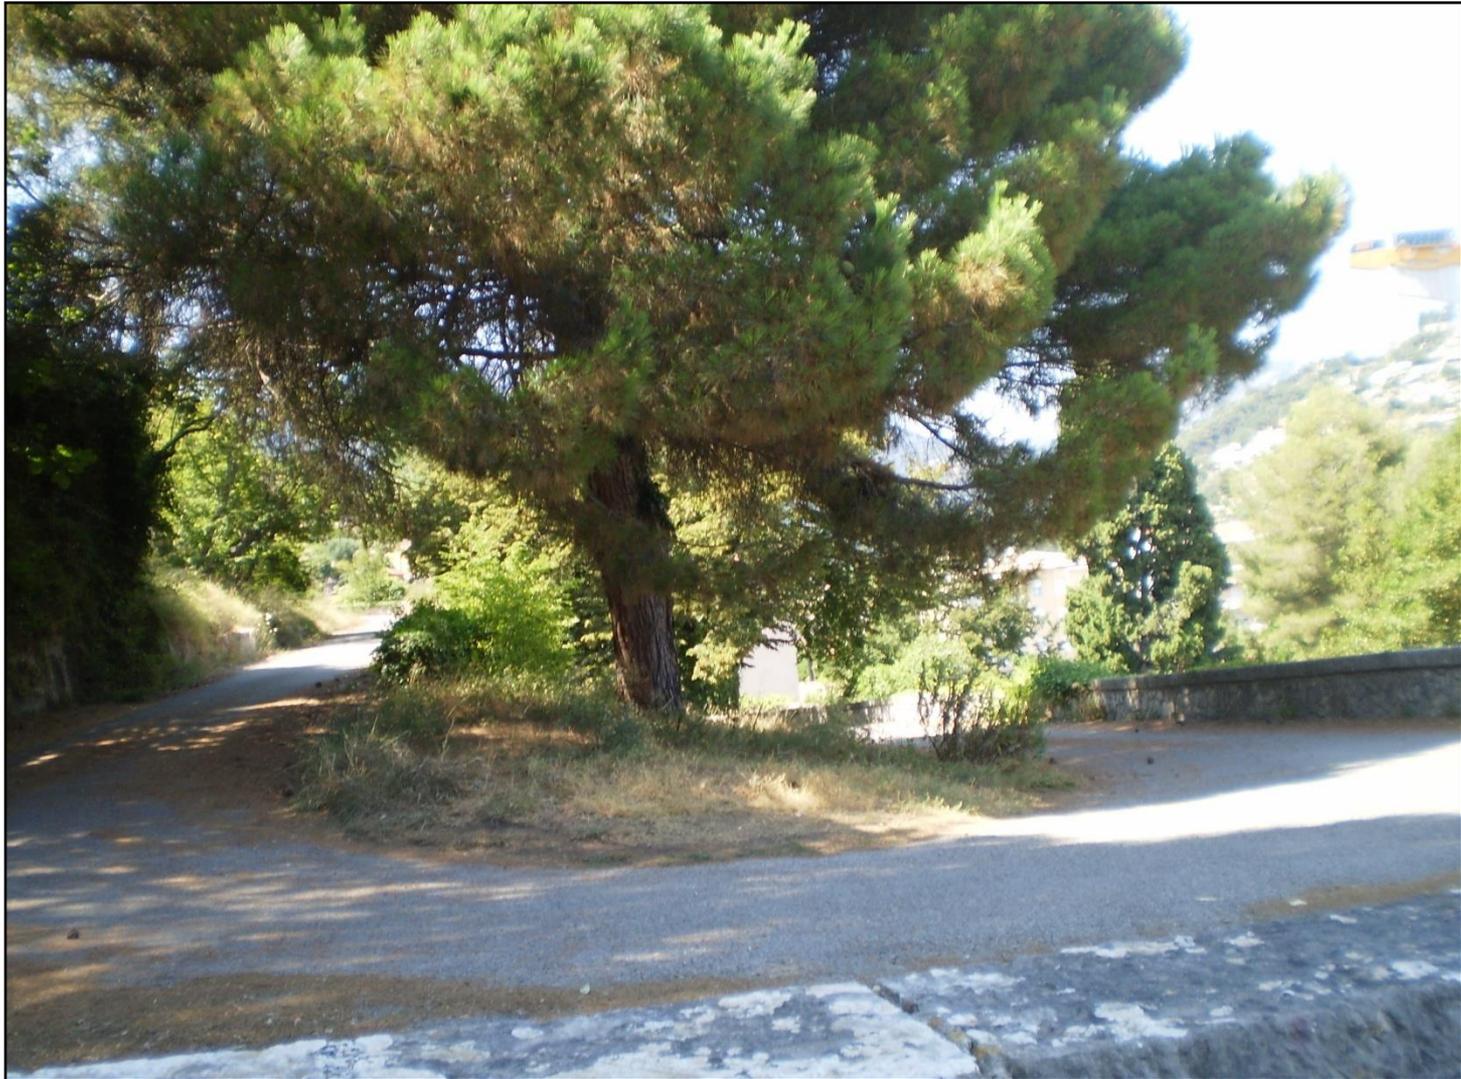
La Chaussée d'accès au Plateau

Elle se déroule en une dizaine de lacets, sur un parcours d'environ 1500 m et
une dénivelée de 90 m nvP5140233

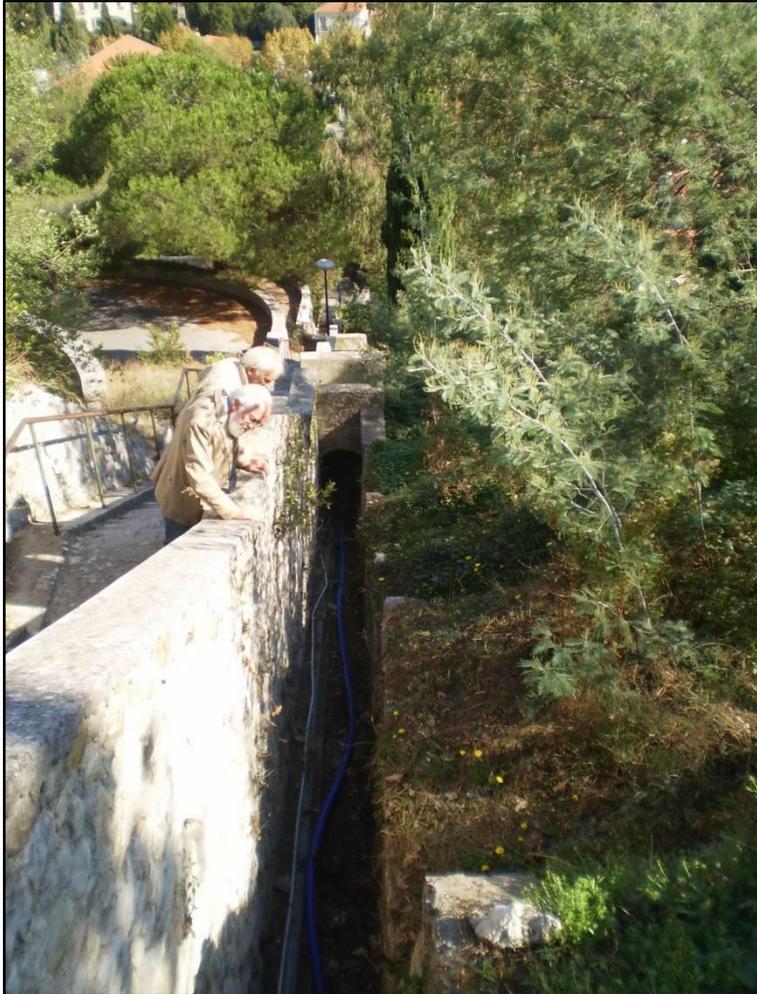
Ouvrage évacuateur de l'escalier

à gauche vue du haut : passerelle du sentier nvP8040737

à droite vue de dessous : la même passerelle nvP8040738

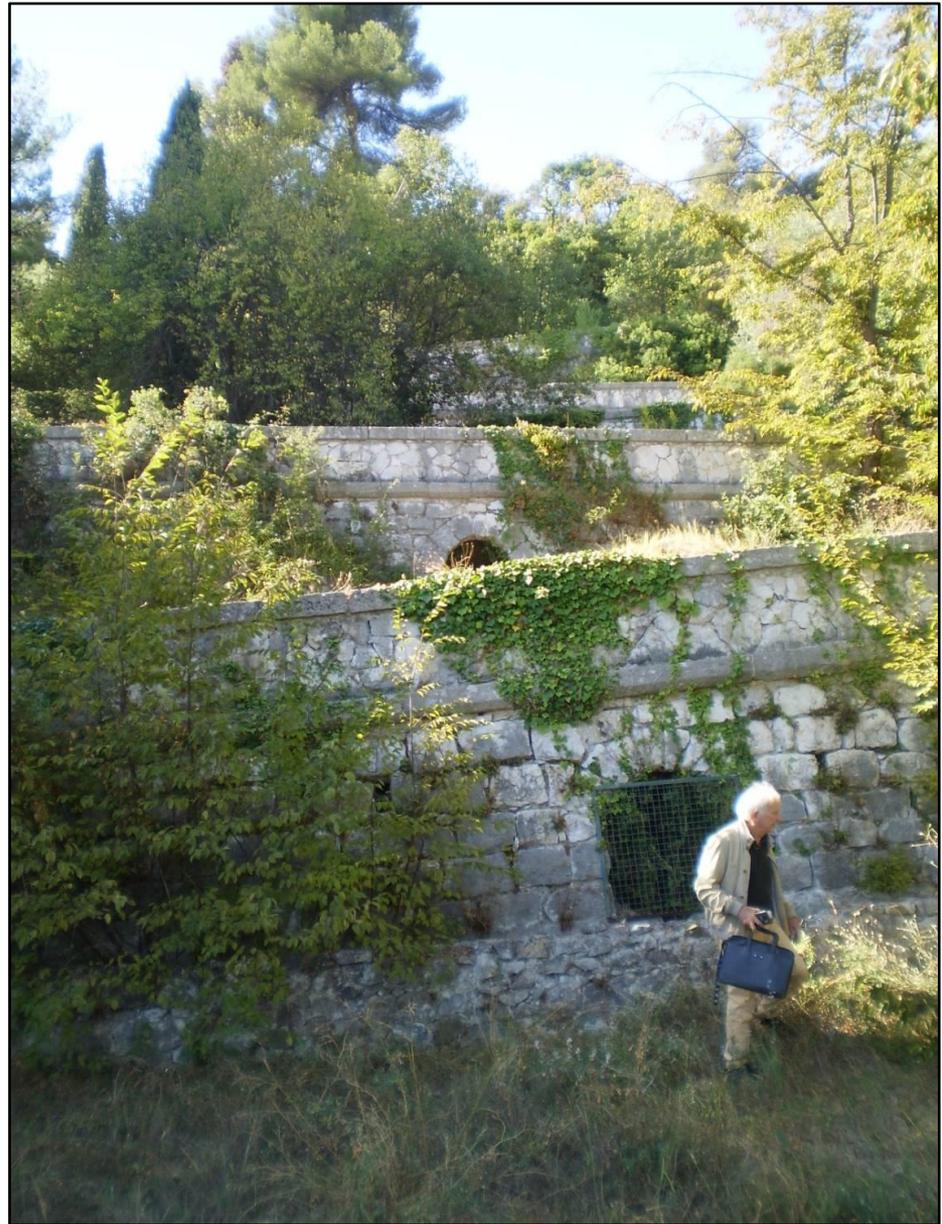
nvP8040743

Vue d'une série de lacets routiers et des ouvrages hydrauliques leur correspondant

Le personnage se situe au niveau du bassin de stockage inférieur.

Le muret bas constitue la paroi d'un canal de collecte parcourant l'ensemble du piètement [cf. Cliché suivant].

Ce bassin inférieur n'a pas été maintenu en capacité et a été comblé de végétaux [cf. Cliché suivant].

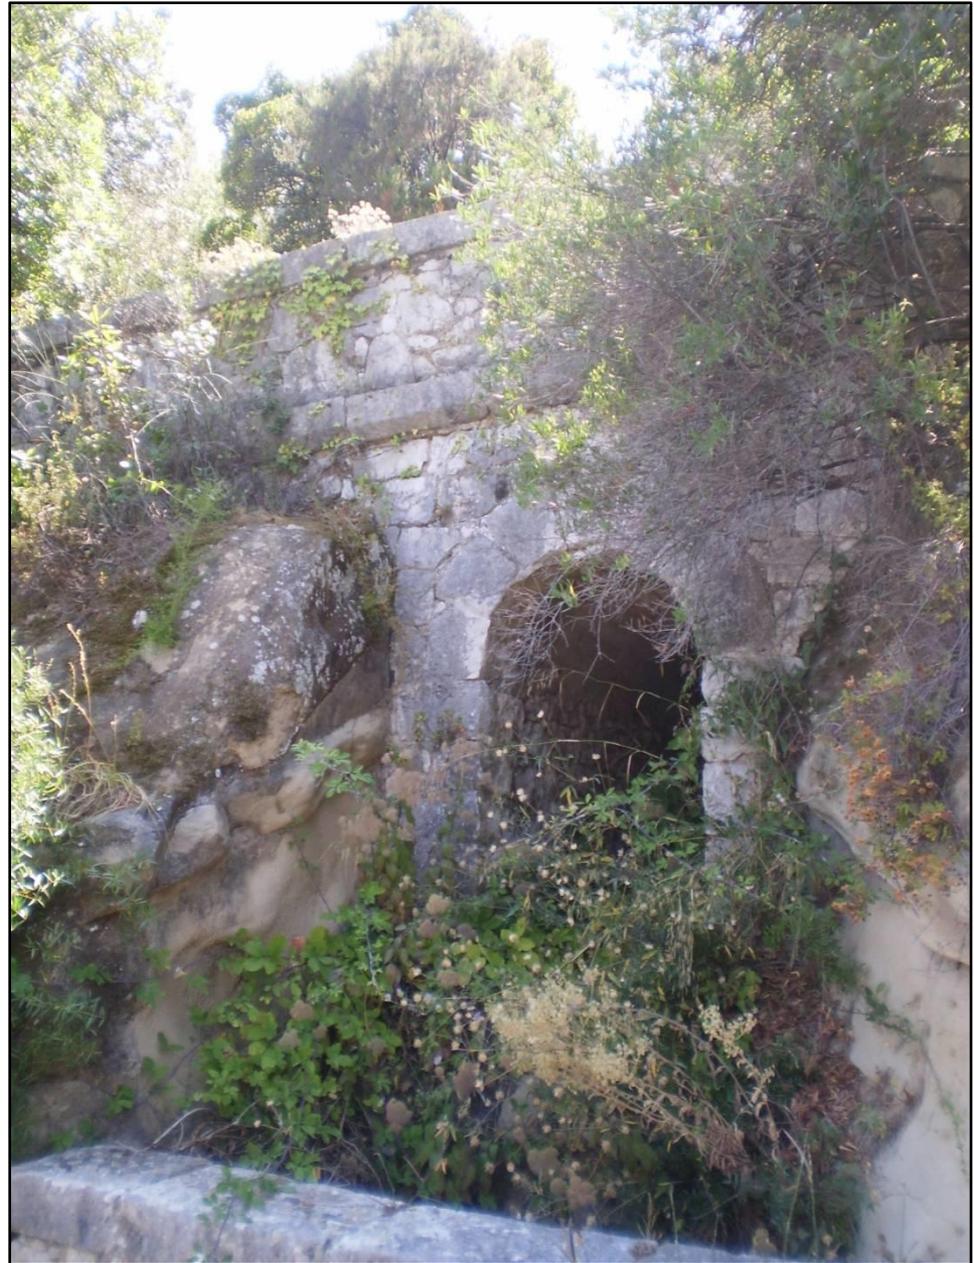
nvP5140254

Ouvrage de recueil et de transit entre deux lacets

La partie supérieure de l'ouvrage constitue un passage sous chaussée ayant fonction d'évacuateur de crue et de recueil des apports, lesquels sont recueillis par un dispositif de bassins et de citernes étagés au flanc de la colline.

Ce dispositif s'étend sous la chaussée inférieure dont on aperçoit le parapet amont

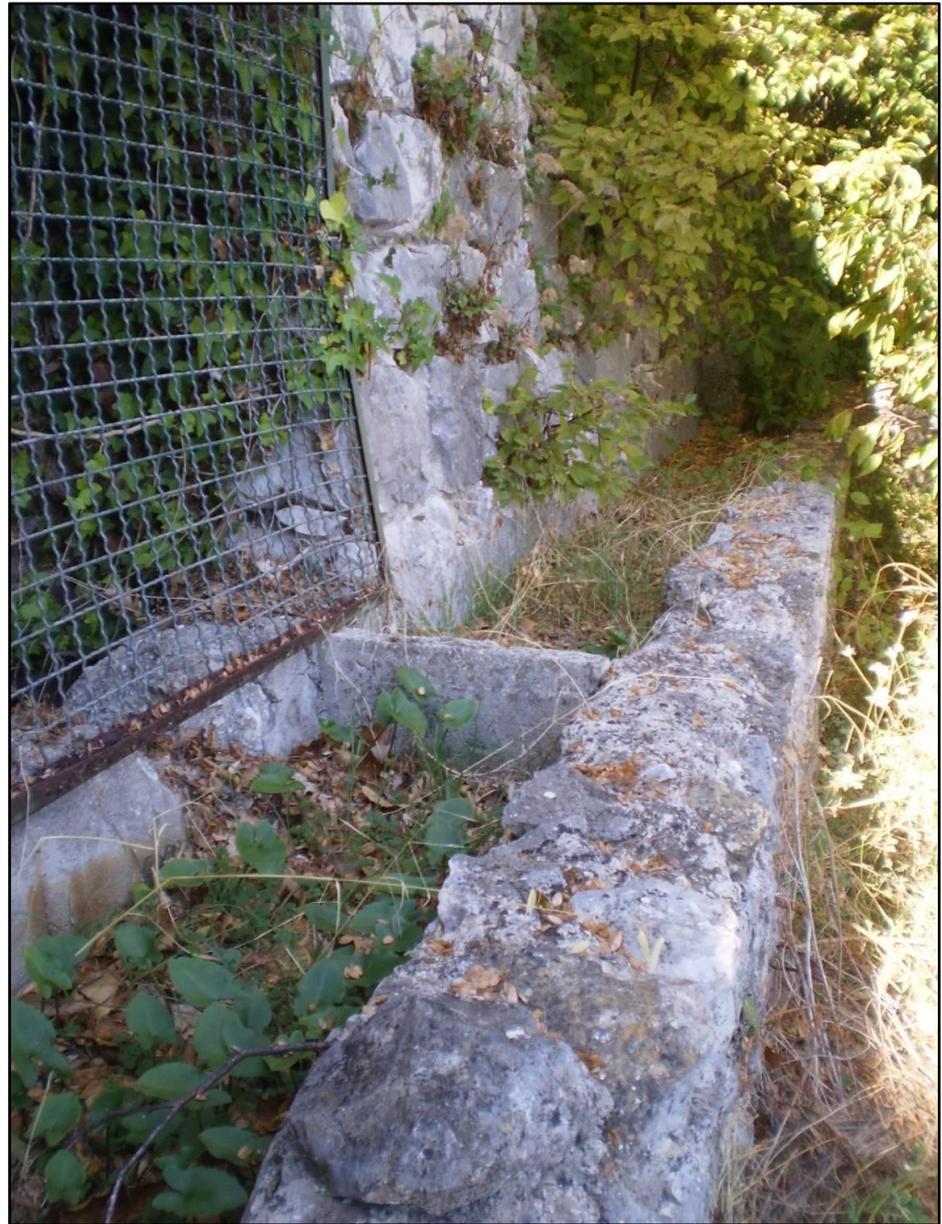
**Canal répartiteur
surmontant le
Bassin de stockage
inférieur** nvP8040747

La disposition de ces aménagements laisse entendre que le bassin inférieur [cf. Cliché suivant] est associé à la citerne dont on devine la présence par le regard situé à gauche

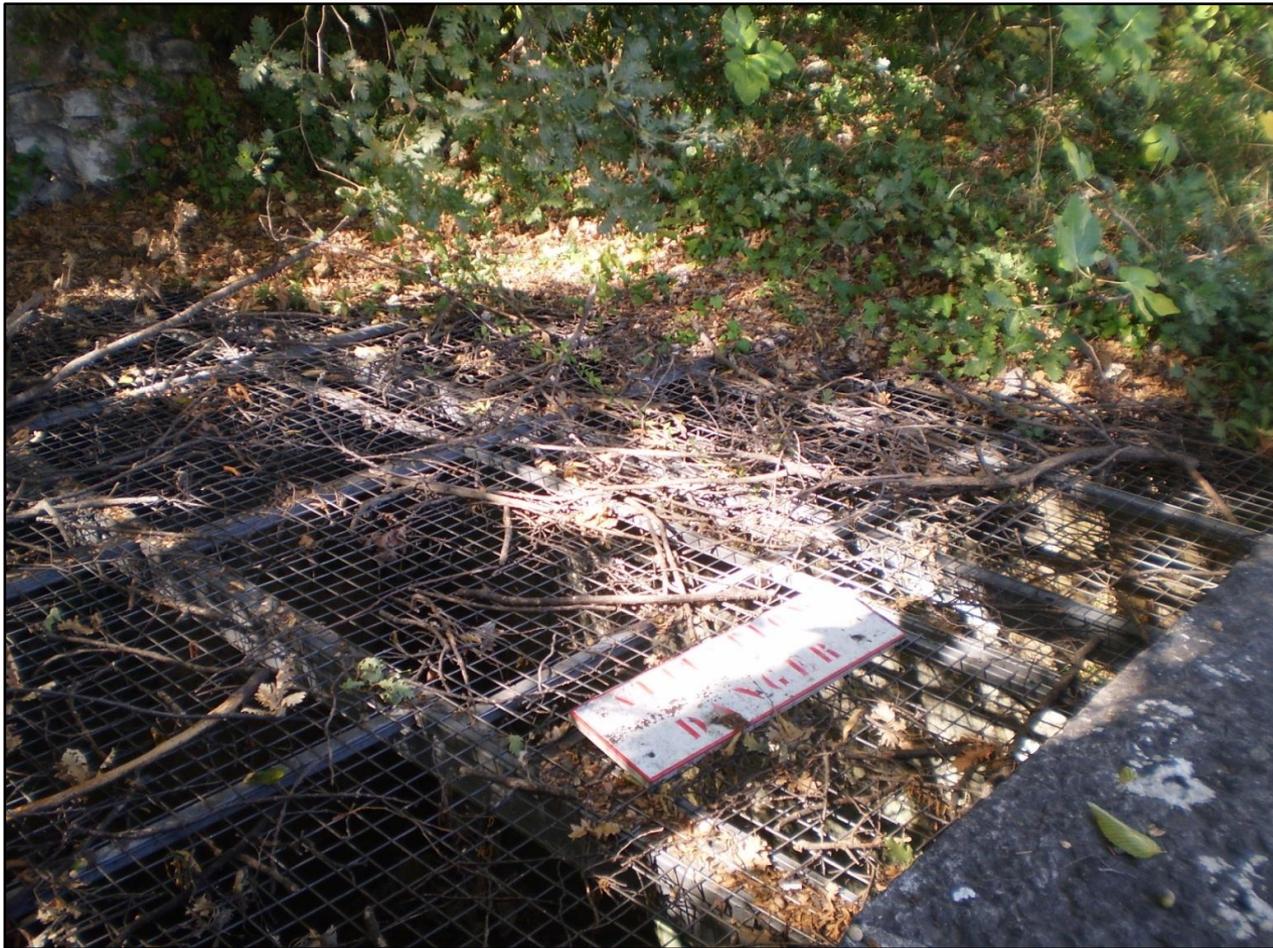
Bassin inférieur [comblé de déchets végétaux et à l'abandon de longue date] nvP8040741

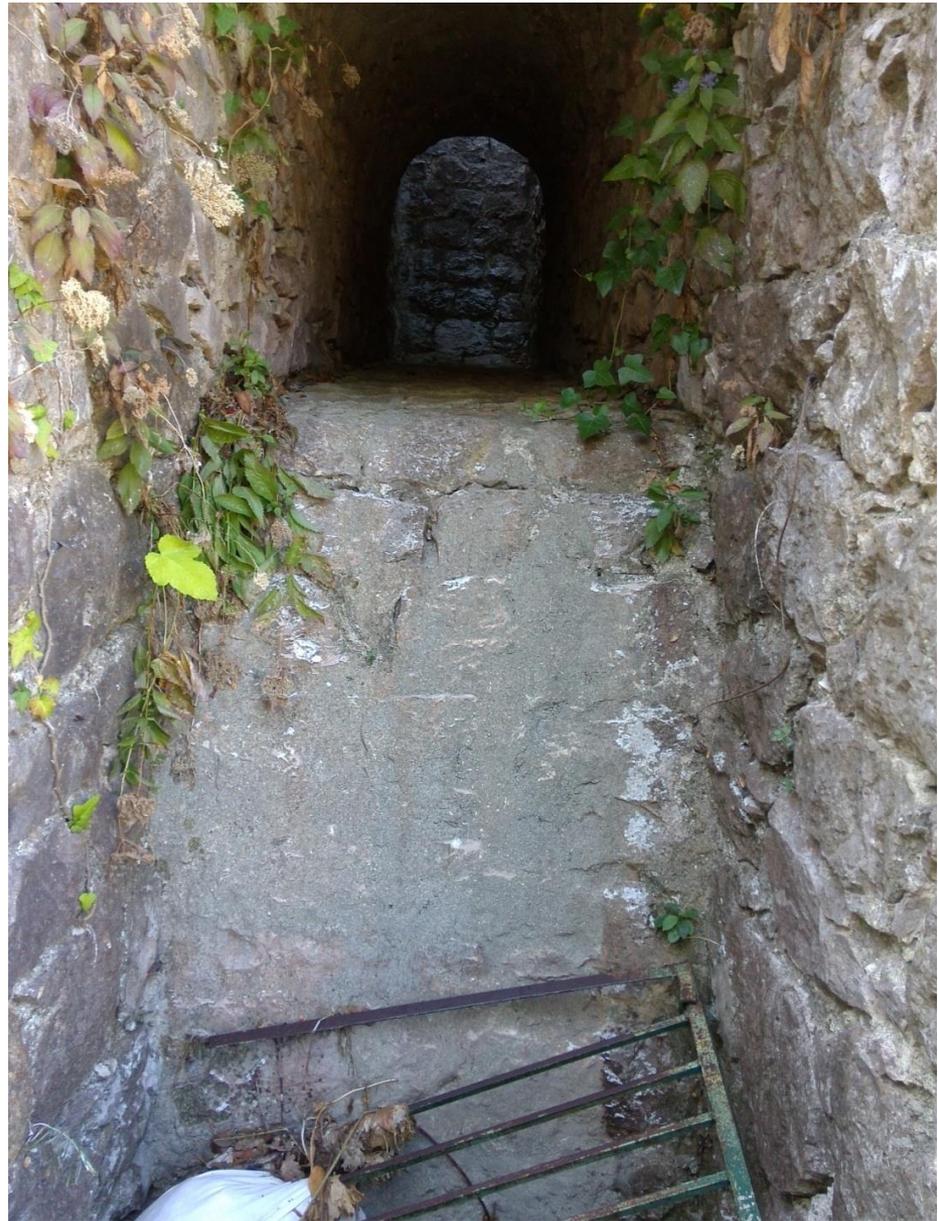
gcp124132

Collecteur- évacuateur d'eaux météoriques

On peut distinguer au
fond la lumière
d'entrée des eaux de
collecte de la chaussée
supérieure

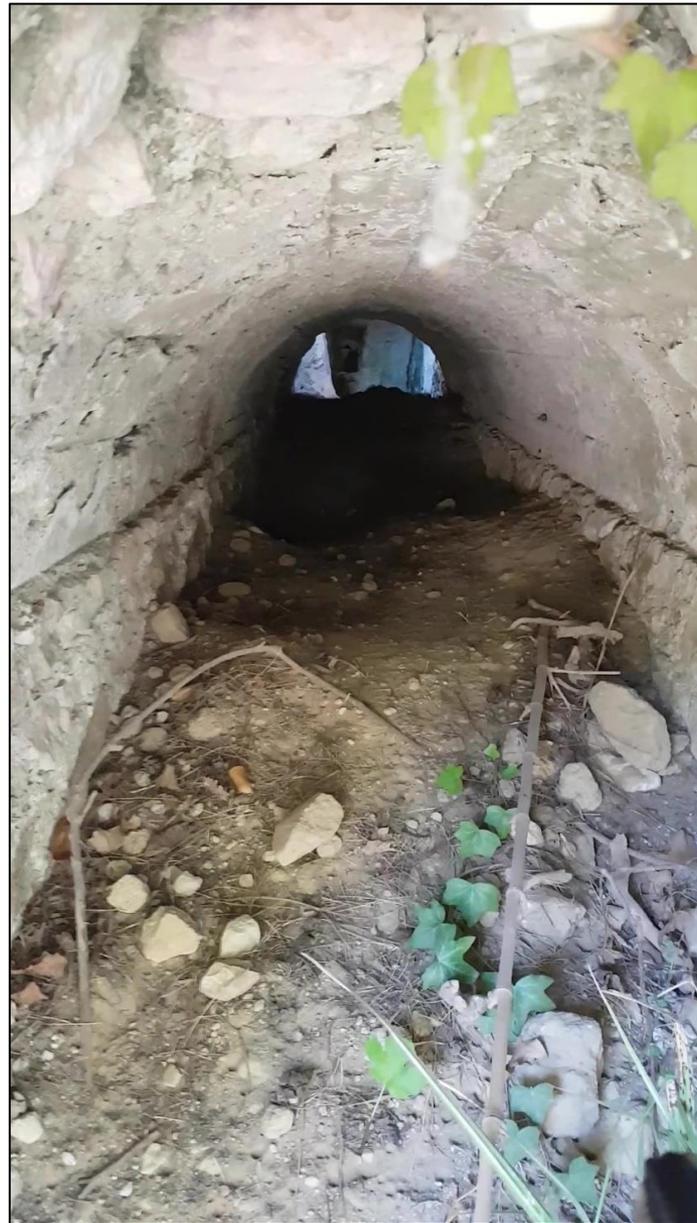
jm12180Mom7

Galerie de collecte/évacuation

Bien qu'en partie
obstruée par des
alluvions, la galerie
laisse entrevoir, au-
delà du regard
constitué par l'entre-
deux chaussées du
lacet, son
prolongement sous la
chaussée supérieure

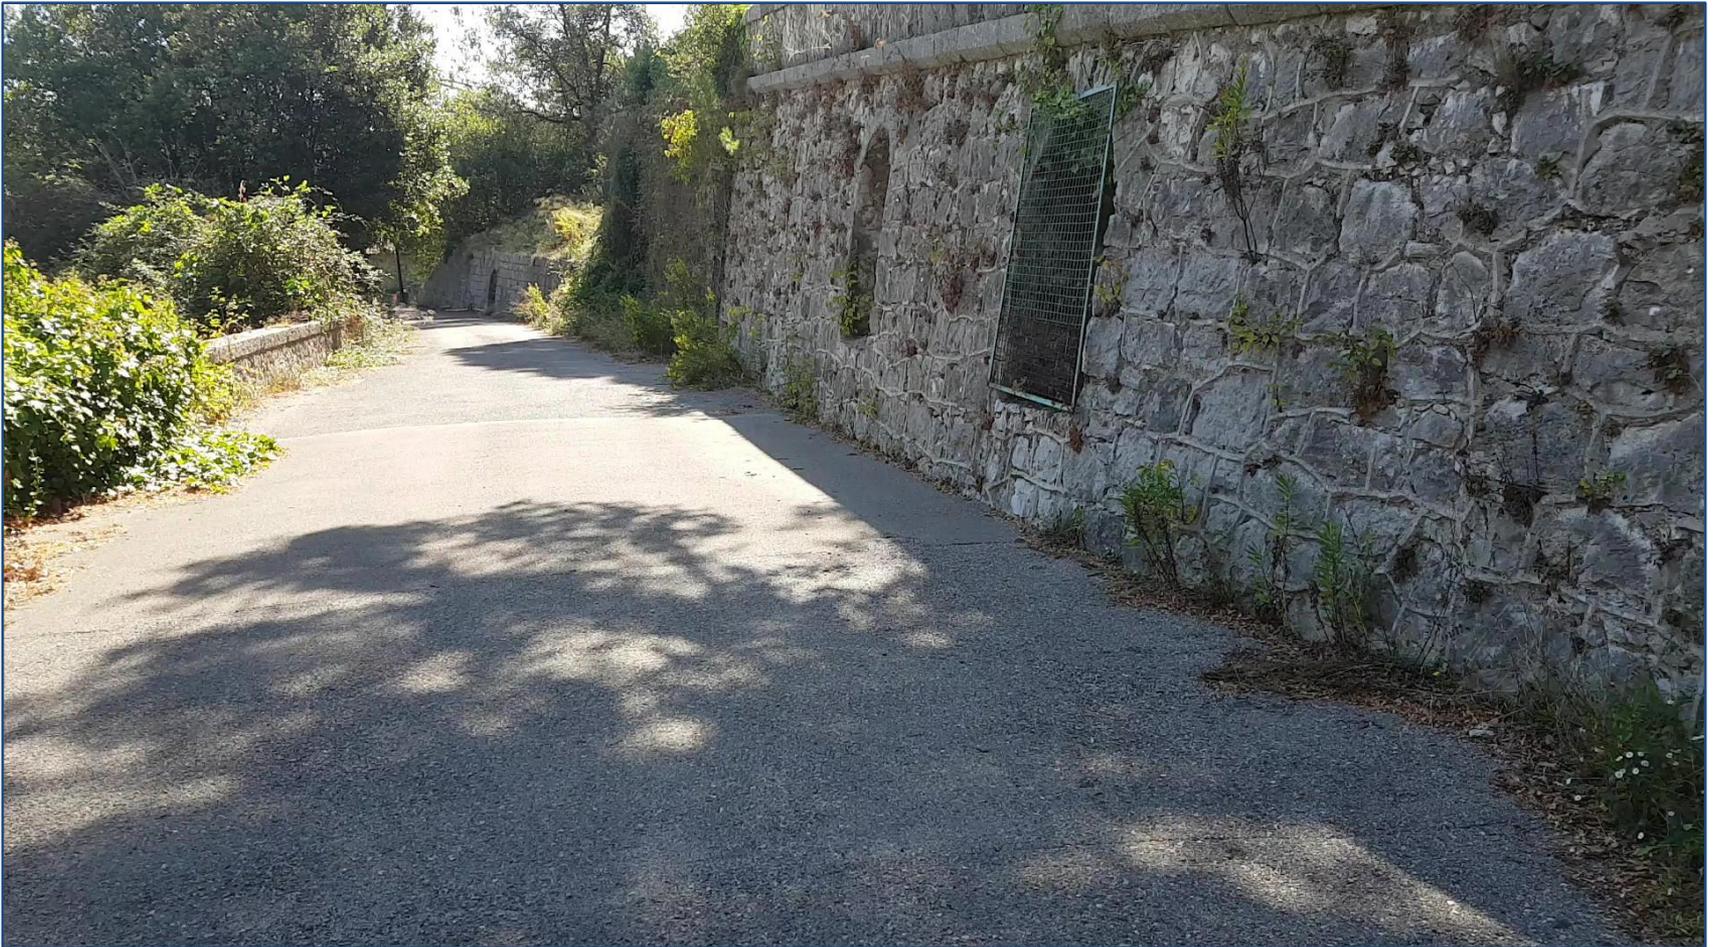
Ouvrages de transit et de recueil des eaux météoriques

Vue partielle d'un étage répartiteur jm122212_Momt10

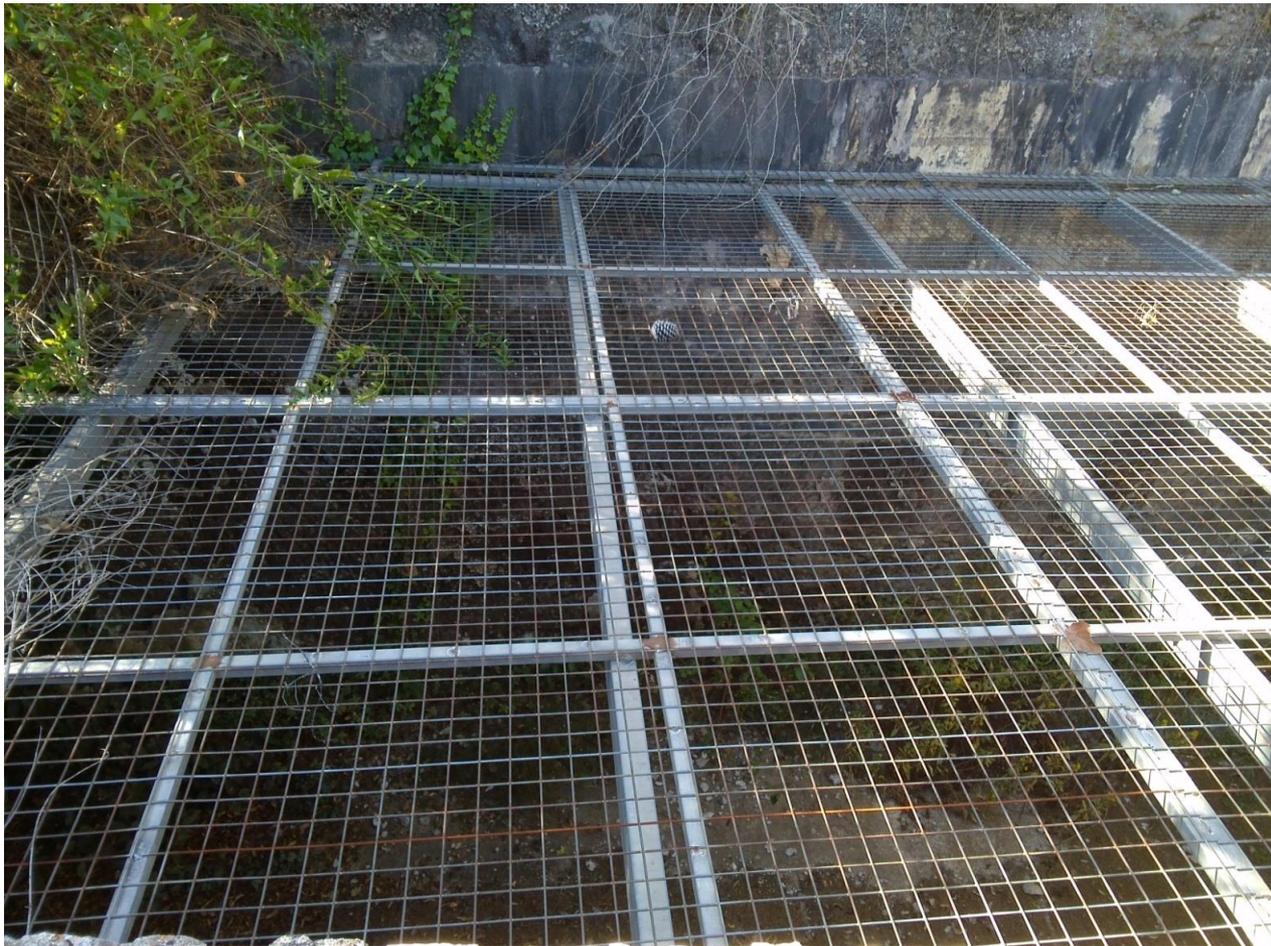
Grand bassin-réservoir (vue de la chaussée aval dont la bordure supérieure du parapet est visible) gcp124915

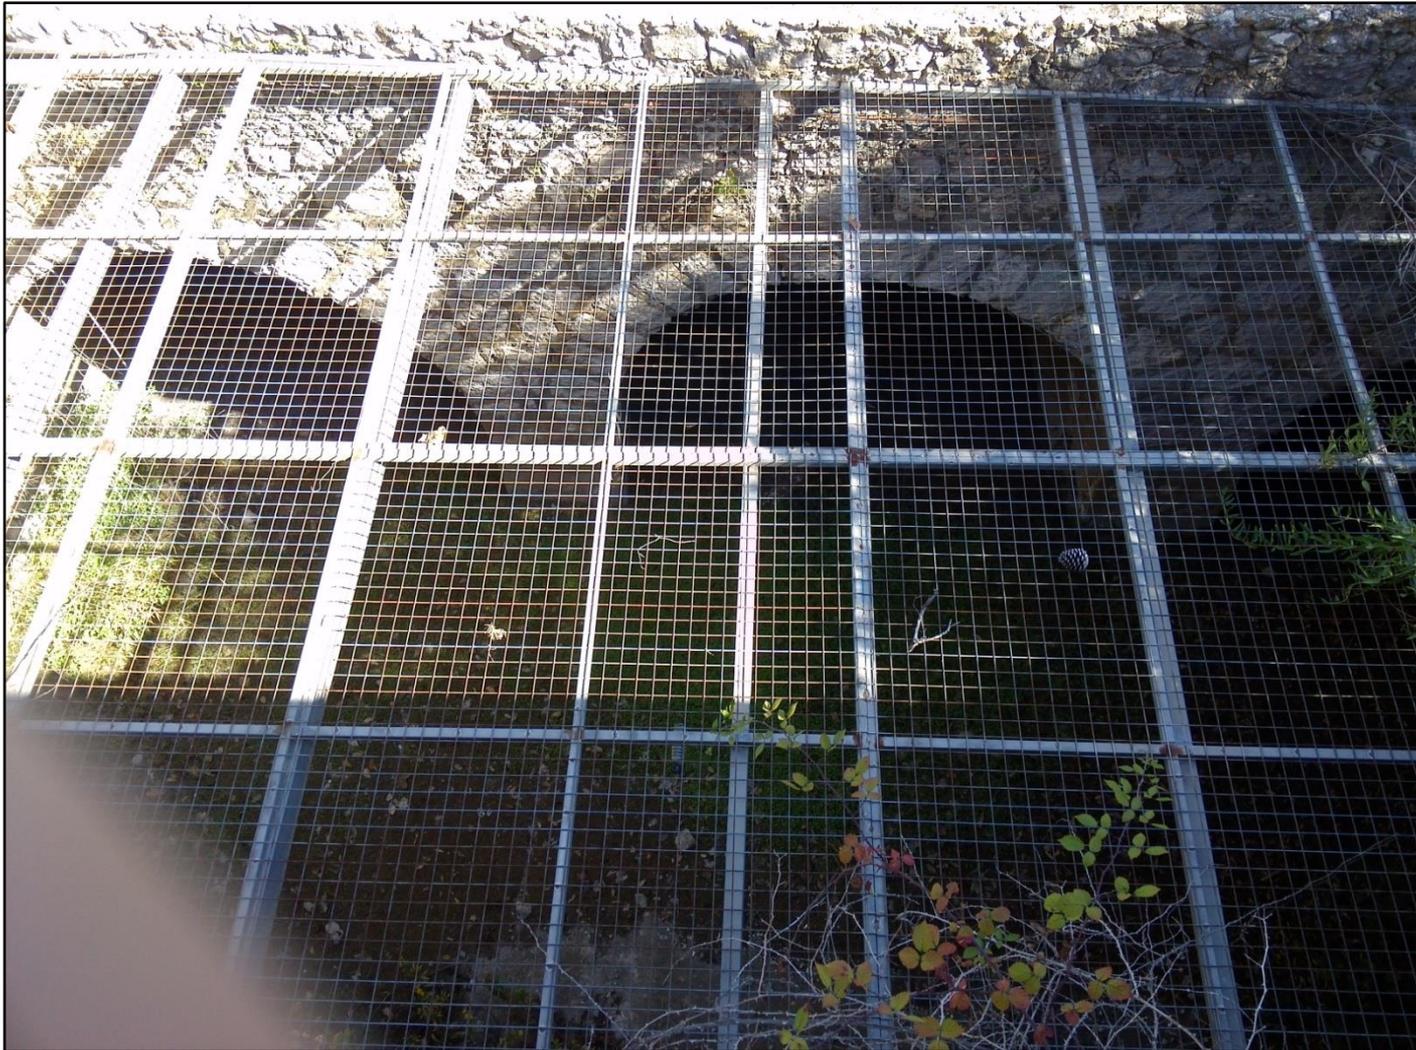
Grand bassin-réservoir (vue d'amont révélant son extension sous la chaussée aval) gcp125049

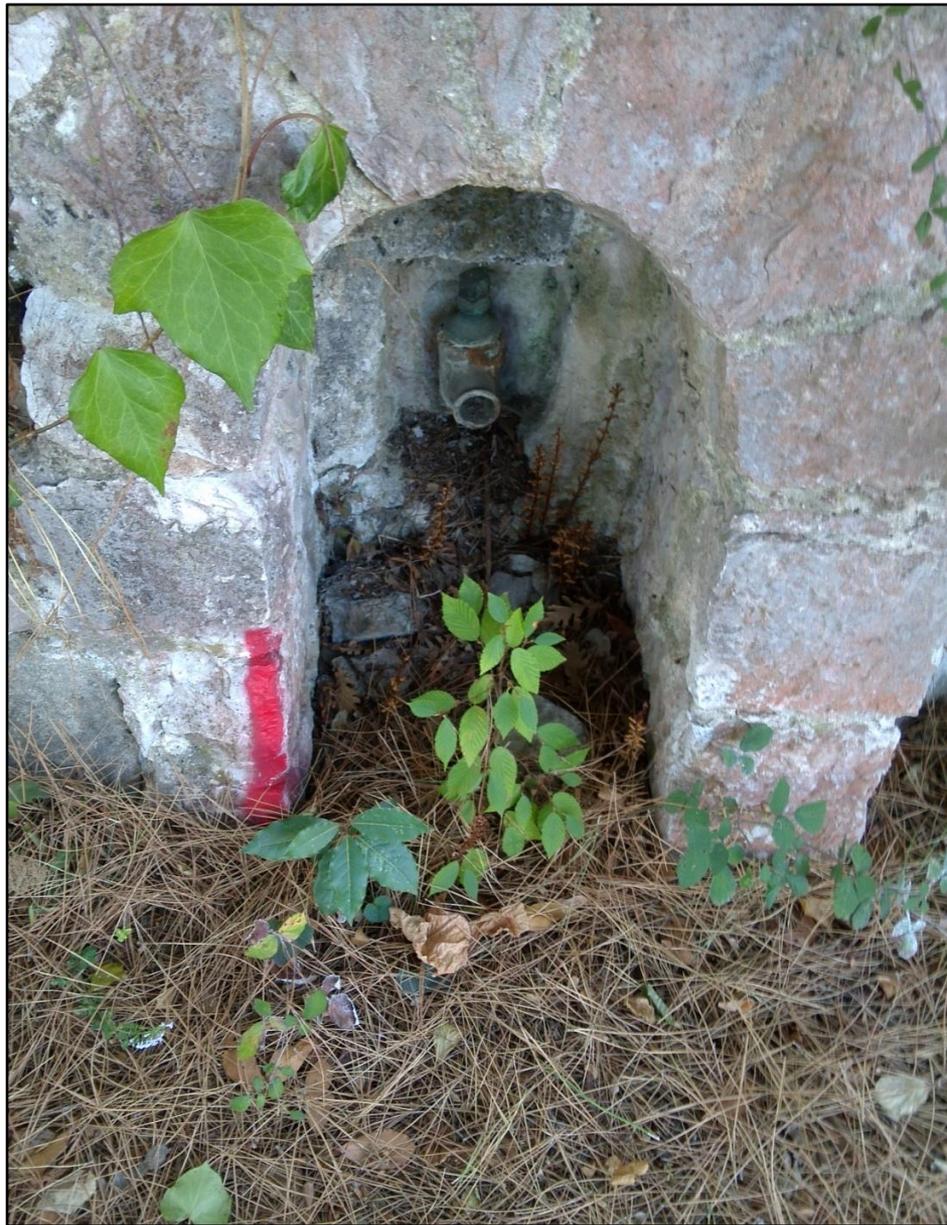
nv123248

Regard de vidange

L'emplacement de ce regard de vidange, encadré par deux ouvrages, l'un qui le jouxte à gauche et l'autre à droite, atteste à la fois la complexité des aménagements hydrauliques et leur bon état

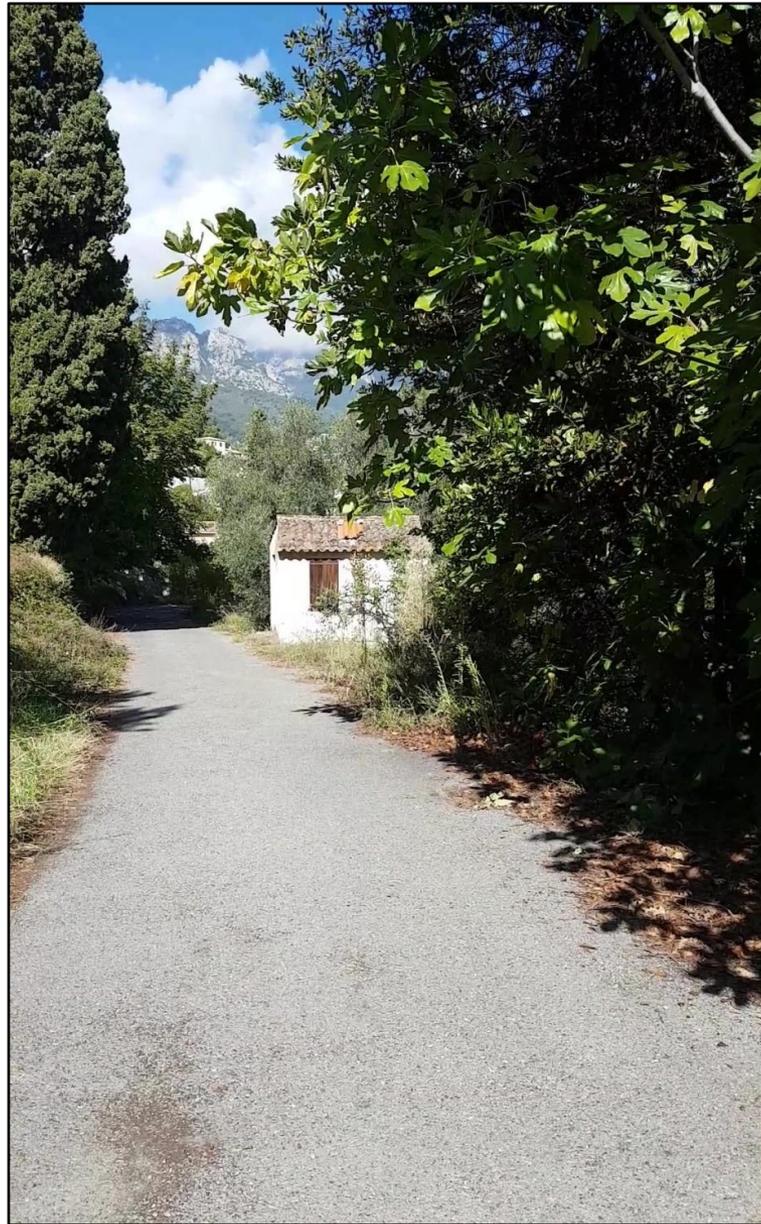
jm121924

Bâtiment de gestion

Situé dans le dernier lacet, au bas des ouvrages et dans l'axe de ces derniers, ce bâtiment devrait rassembler les dispositifs de commande et de gestion des ouvrages hydrauliques d'origine

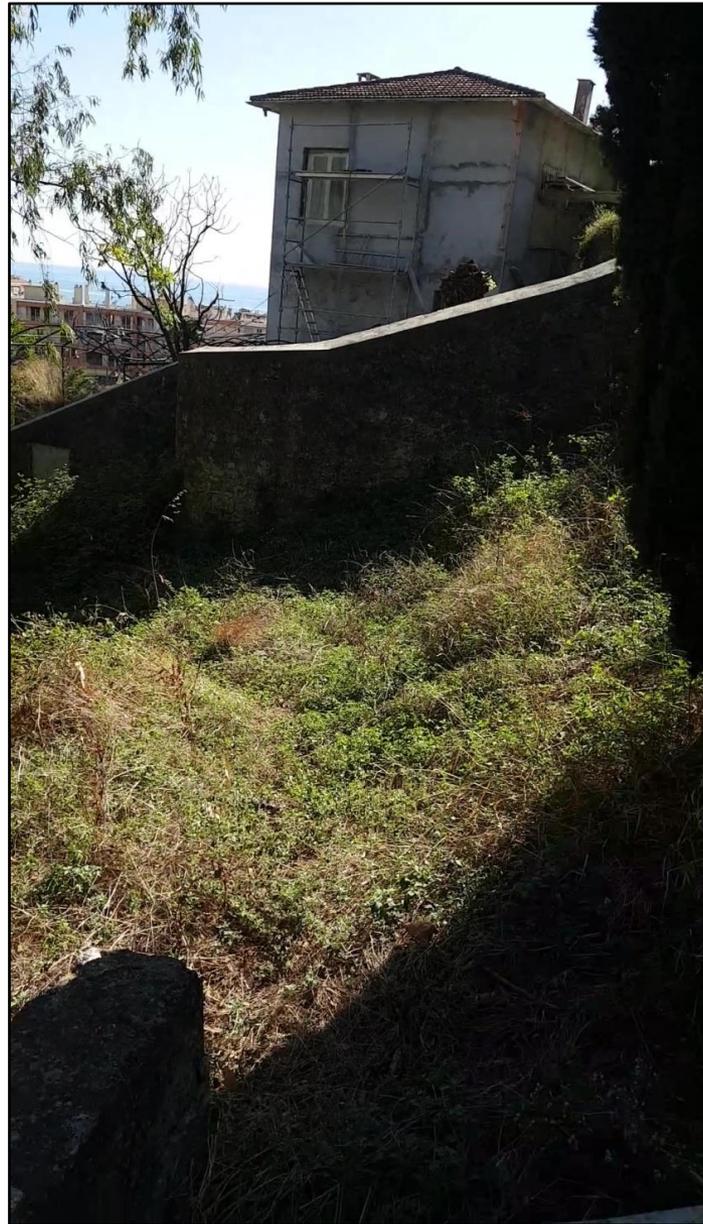
Jm12112Momt4

(1) Tolérances d'accès
(1a) Accès « historiques »

Cet accès (portillon vert dans la partie basse du redan du mur d'enceinte) correspond au bâtiment en retrait représenté sur le plan topographique de 1931 de la Ville de Menton

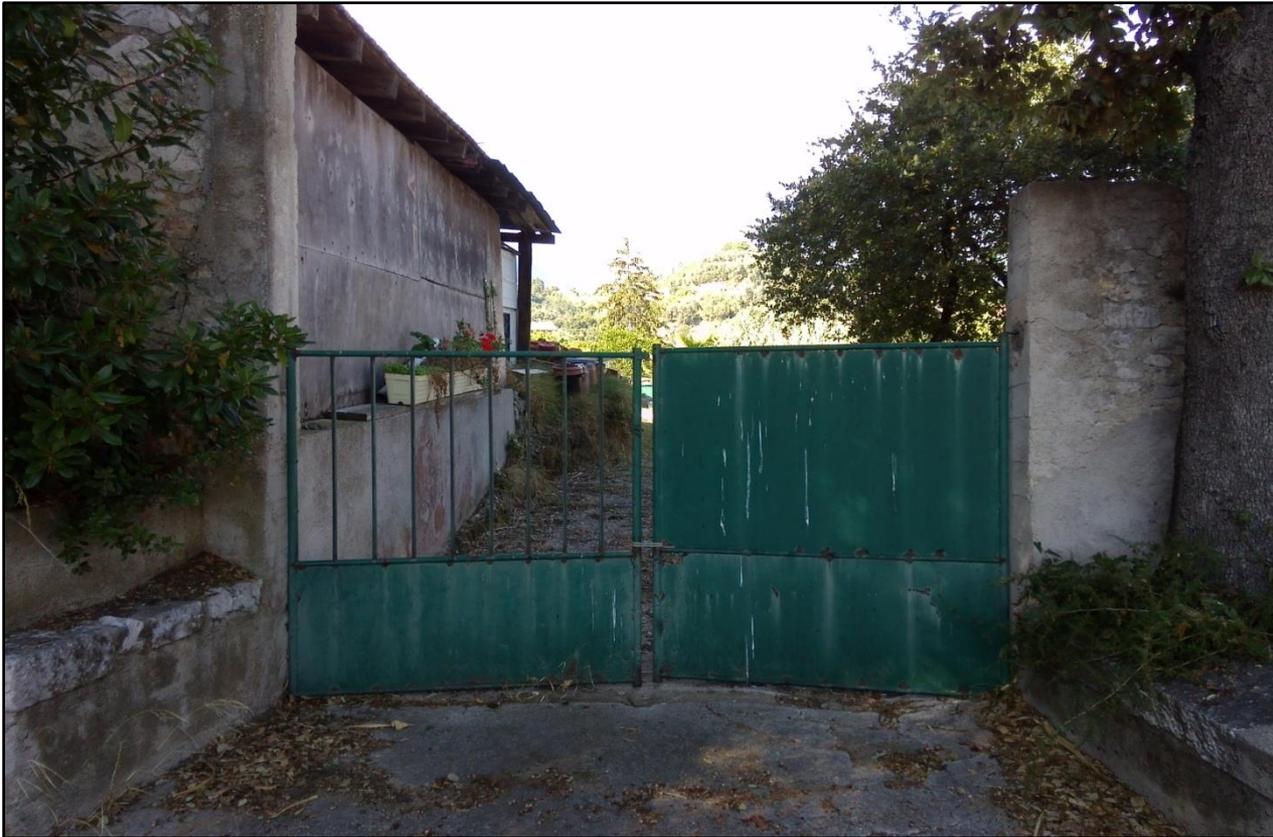
(1) Tolérances d'accès - (1a) Accès « historiques »

Accès Val d'Anaud – 3^{ème} lacet – Desserte des 2 bâtis figurant sur le Plan 1931 de la Ville de Menton

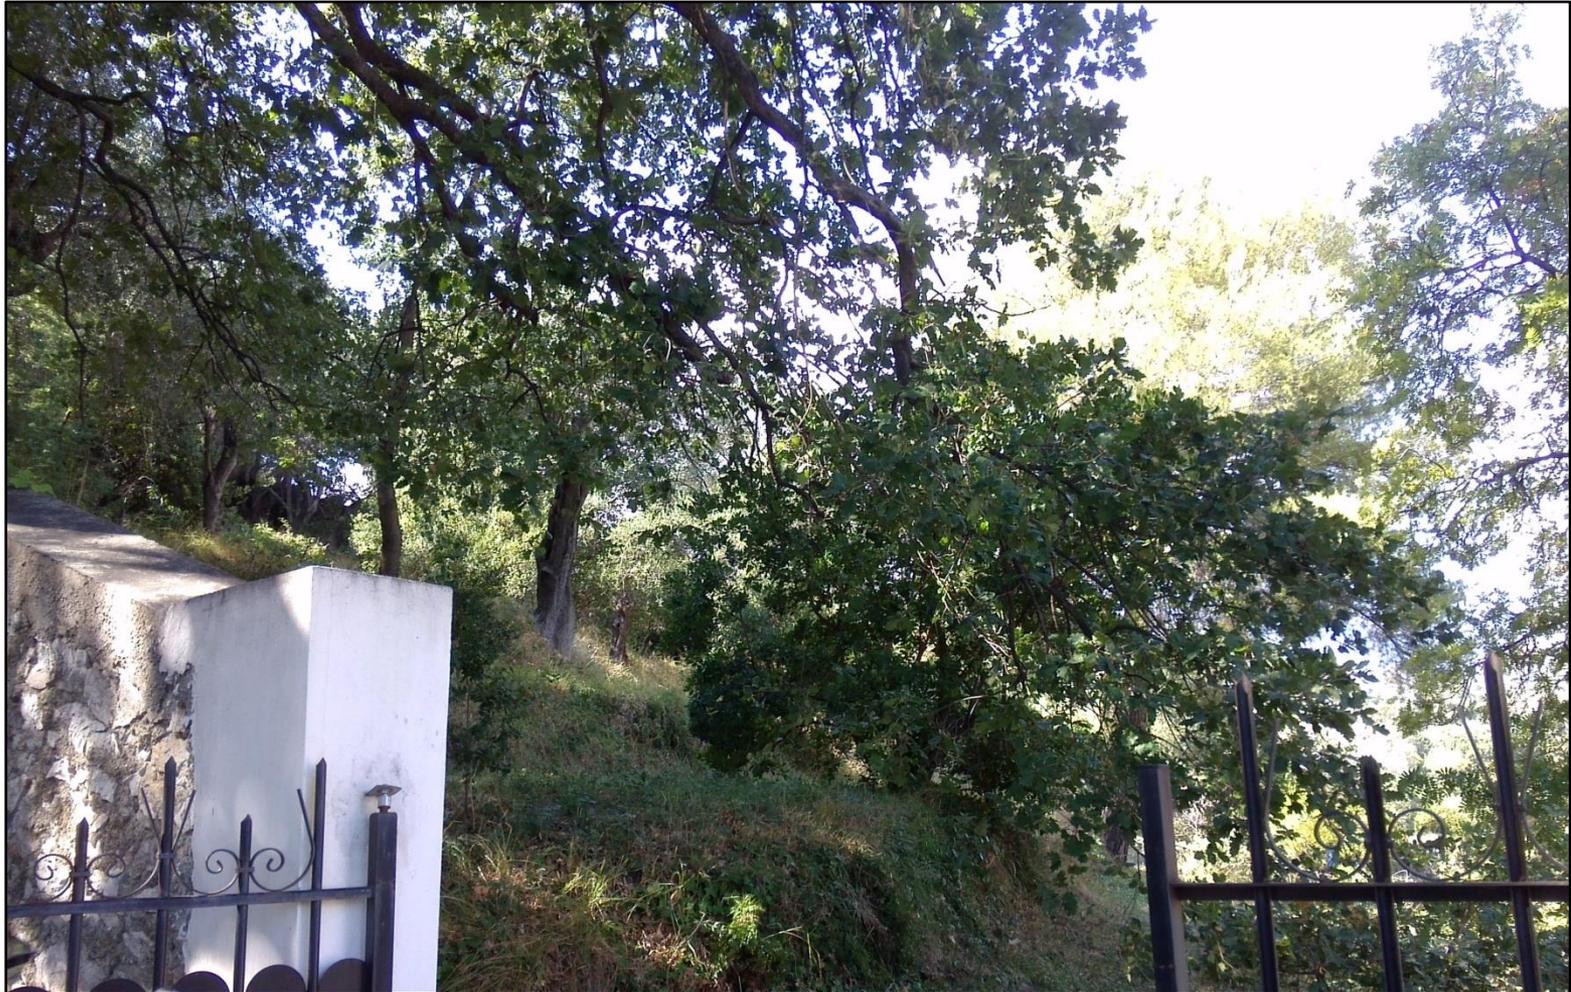
(1) Tolérances d'accès - (1b) Accès « récents »

Accès Val d'Anaud – 7^{ème} lacet – Desserte en projet
Débouché sur un espace naturel à préserver gcp130230mod

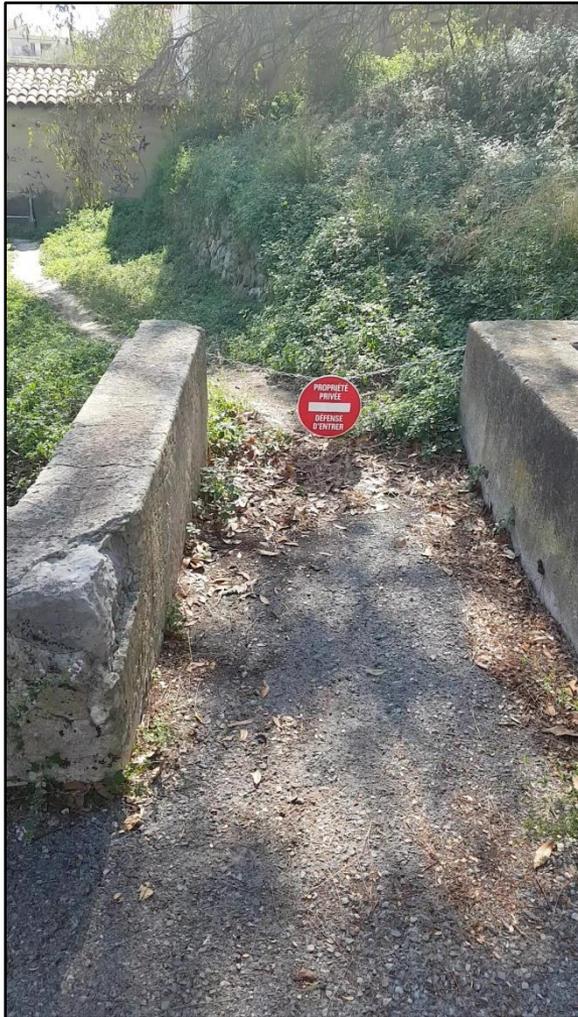
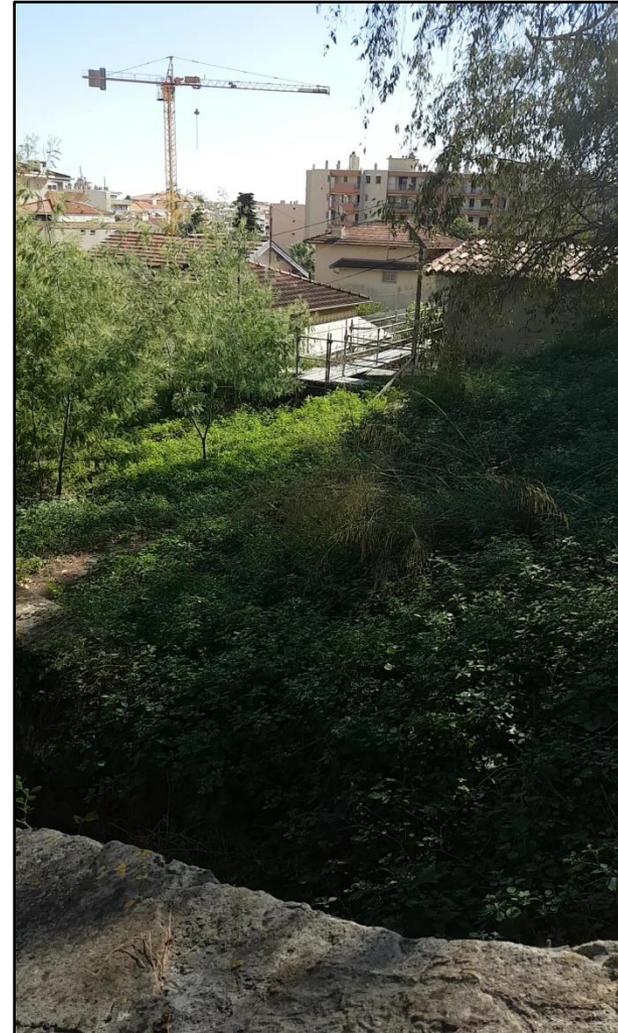
(1) Tolérances d'accès - (1c) Accès « en cours »

Franchissement du ponceau et usage du sentier pour assurer le débouché du chantier hors-site
jm121336Momt6 & jm121302Momt5
