**Domaine Cernuschi Menton
Serres de la Madone
Versant Val d'Anaud-Pigautier**

Enquête

ASPONA - GIR Maralpin - OdP-TRIF

17 juillet & 4 octobre 2017

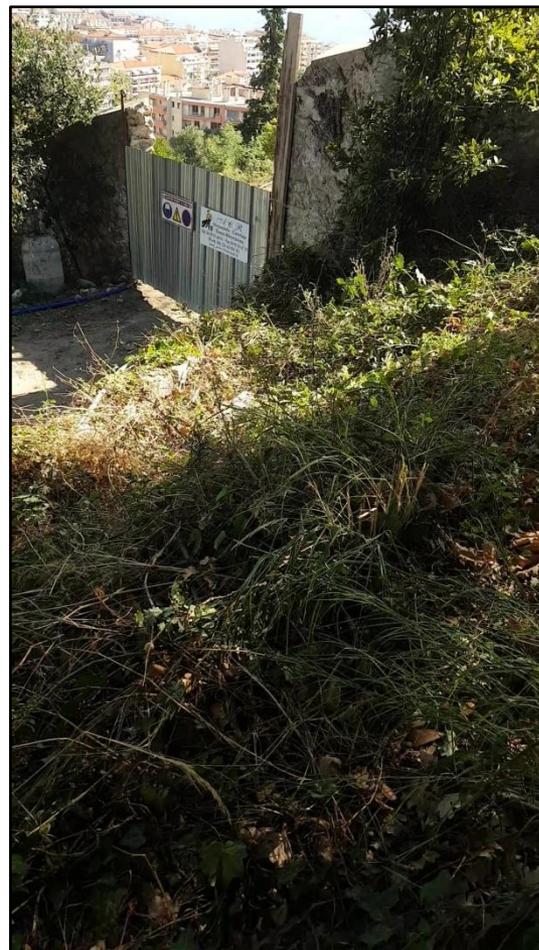
jm121302Momt5

(1) Tolérances d'accès - (1c) Accès « en cours »

Abattage du mur d'enceinte
pour ménager un accès à la
propriété Bonsignore

[demande de permis de construire
au 53 avenue Cernuschi déposée le
24 mars 2017 en Mairie de Menton
sous la référence PC 00608314
H0044]

Au premier plan, l'espace
sentier

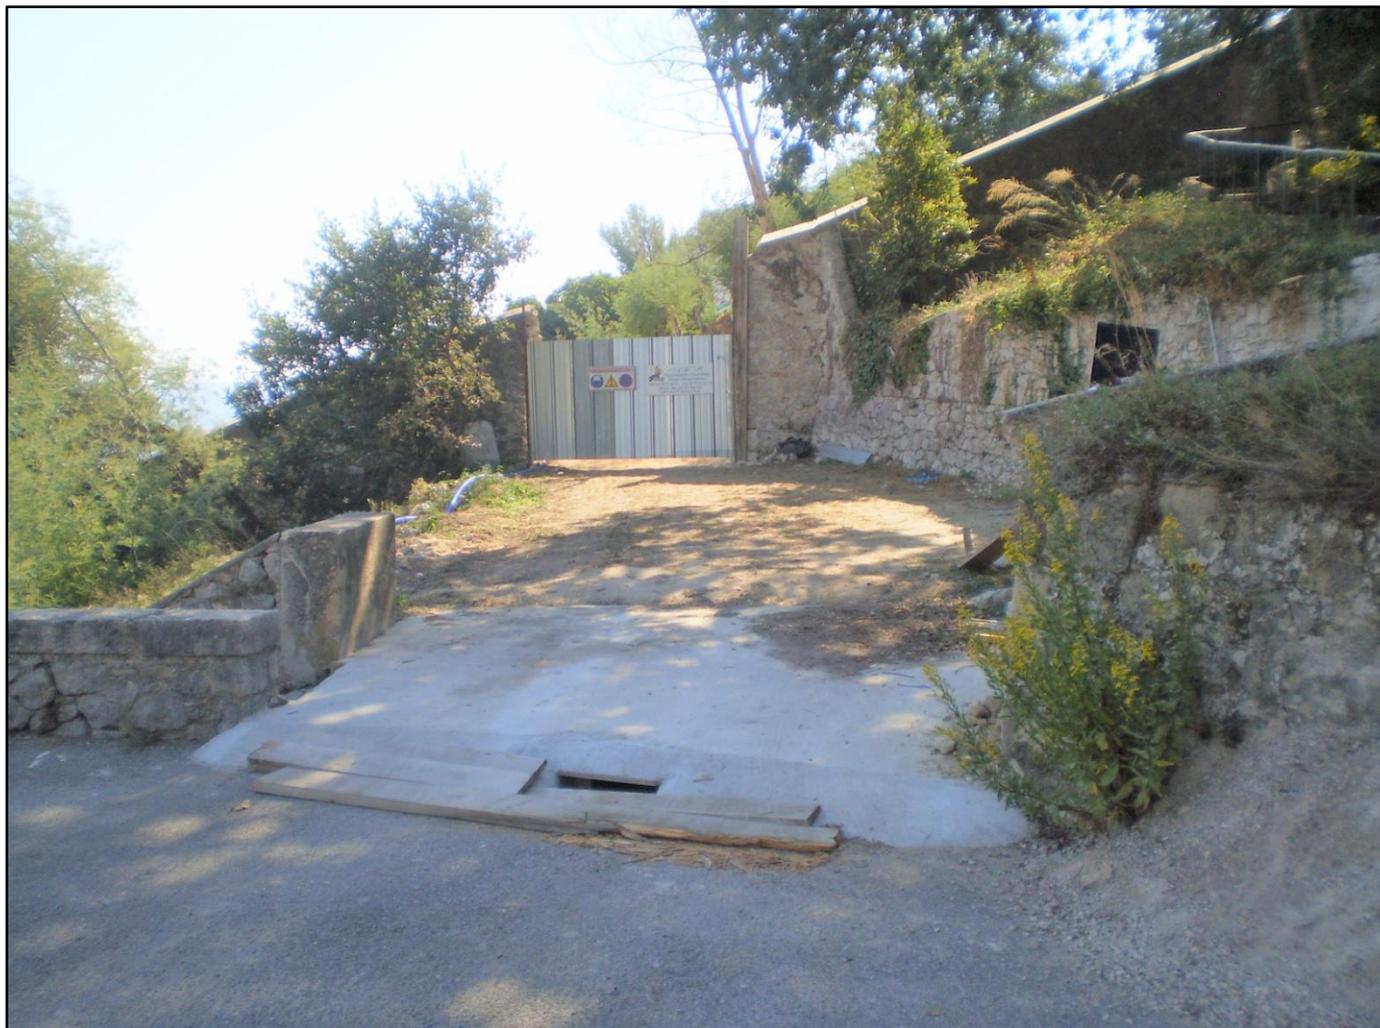
(2) Des atteintes à l'intégrité monumentale

Aménagement d'un ouvrage en béton (ponceau) de liaison avec « l'ouverture Bonsignore » au détriment de l'escalier et de ses parements nvP8040735

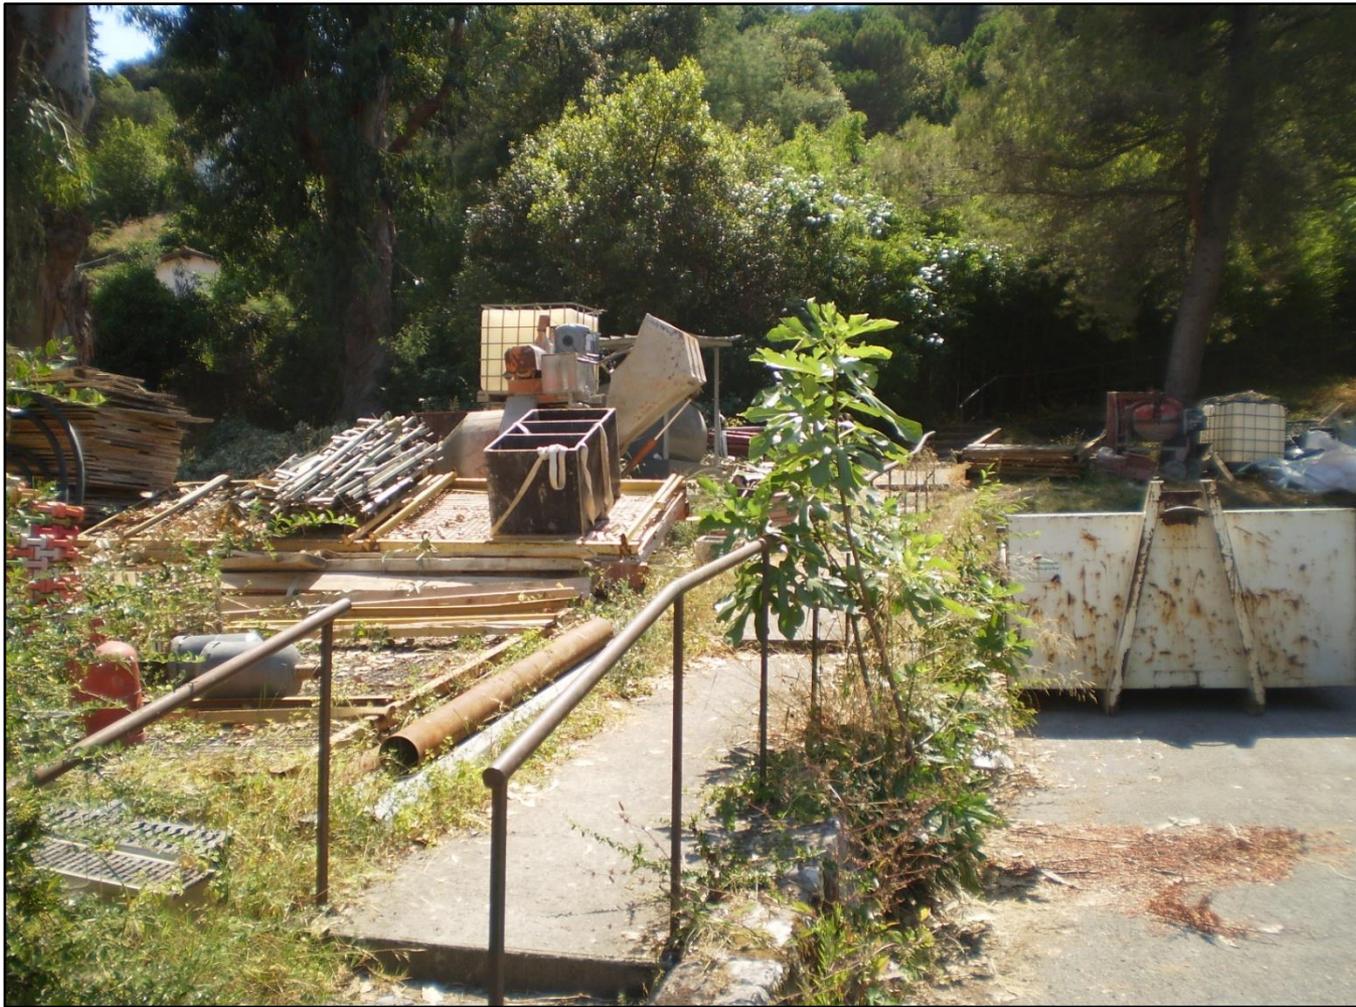
(c) Une appropriation dégradante de la partie basse
État de l'amorce du sentier en Juillet 2017 [un constat d'huissier de l'état de la
partie basse a été dressé le 24 juillet 2017] nvP5140217
